Citation/Alıntı: Uçan, R. & Aydın, P. (2022). Rafinerilerde gerçekleşen kazaların kaza kök nedenlerinin araştırılması: BP Teksas rafinerisi örneği. *Journal of Social and Humanities Sciences Research*, 9(80), 212-221.
<http://dx.doi.org/10.26450/jshsr.2923>

RAFİNERİLERDE GERÇEKLEŞEN KAZALARIN KAZA KÖK NEDENLERİNİN ARAŞTIRILMASI: BP TEKSAS RAFİNERİSİ ÖRNEĞİ

INVESTIGATION OF THE ROOT CAUSES OF ACCIDENTS IN REFINERY: THE CASE OF BP TEXAS REFINERY

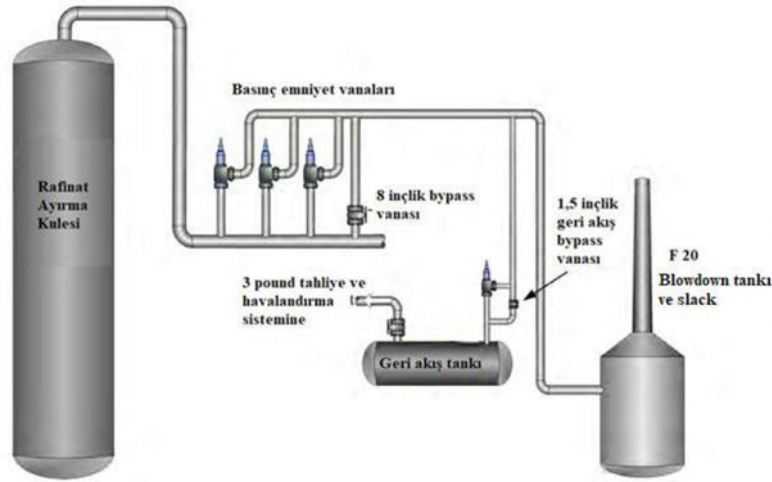
Şekil 3. Atık Kolektör Sistemi, URL 2

hattından ve ISOM Ünitesindeki ekipman vanalarından toplamakta ve blowdown tankına boşaltmaktadır (CSB, 2007)

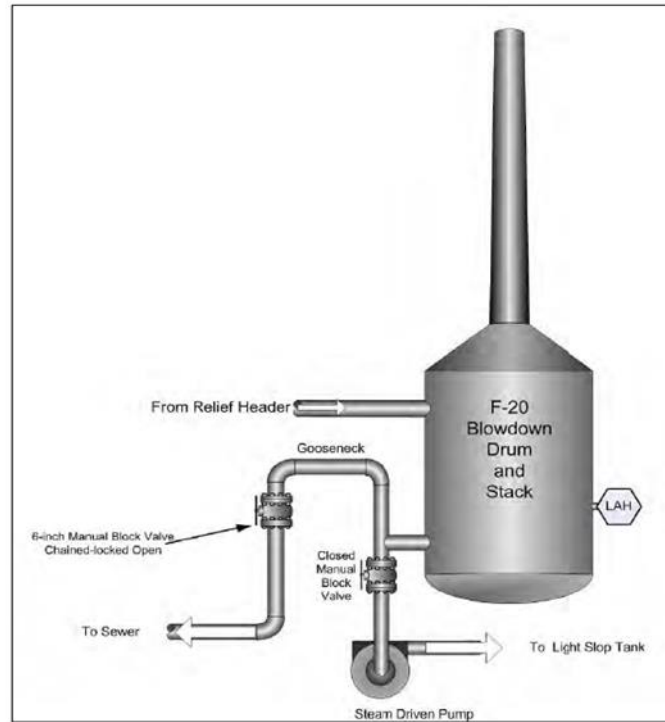
Şekil 4. Blowdown Tankı ve Deveboynu, URL 3

Manuel idare edilen bir vana ile ayrıştırma kulesi kanalına veya kapalı olan yine manuel idare edilen başka bir blok vana aracılığı ile küçük blowdown tankına giren sıvı, buharla çalışan ve öncesinde bir pompası olan atık tankına iletilmektedir (Şekil 4). Bu küçük tankın altında oluşan sıvının (normal şartlarda suyun) yüksek seviyeye ulaşması durumunda alarm verecek şekilde ayarlanmış sistem ile bir deveboynu tarafından kontrol edilmektedir (Doğan vd., 2020).

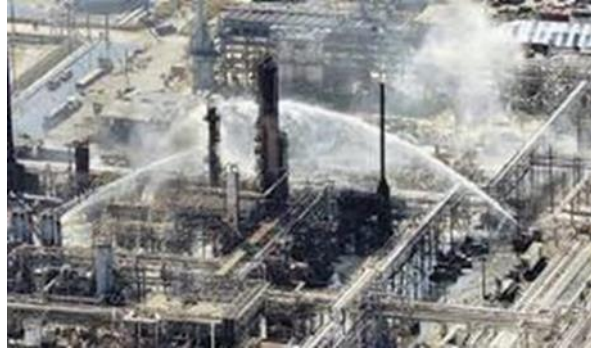
Şekil 5. Rafineri de Yaşanan Kaza Sonrası URL 4

gönderilirken aynı zamanda küçük tanktan taşan sıvılar atmosfere açık havalandırma borusundan gaz halinde püskürmeye başladığı tespit edilmiştir (CSB, 2007).

Deveboynundan geçip kanalizasyon hattına geçen yanıcı sıvı, aktığı hat üzerindeki alarm sistemlerini çalıştırmış ve edinilen bilgilere göre toplam dört defa yüksek seviyede uyarılar vermiştir. Birçok görgü tanığı, blowdown tankından sıvı püskürmesi olduğunu beyan etmiştir. Olay sonrası yapılan hesaplamalarda emniyet vanalarının kapanmasına kadar geçen 107 saniyelik sürede ortama 28.700 litre yanıcı sıvı salınımı olduğu hesaplanmıştır (Doğan vd., 2020; Telos Group, 2005).
