TARİHİ ÇEVREDE YENİ YAPI KAVRAMI BAĞLAMINDA AHMET EFENDİ HAMAMI VE ÇEVRESİNİN YENİDEN KULLANIM OLANAKLARININ DEĞERLENDİRİLMESİ¹

ASSESSMENT OF POSSIBILITIES OF THE REUSEING OF AHMET EFENDI BATH AND IT'S SURROUNDINGS

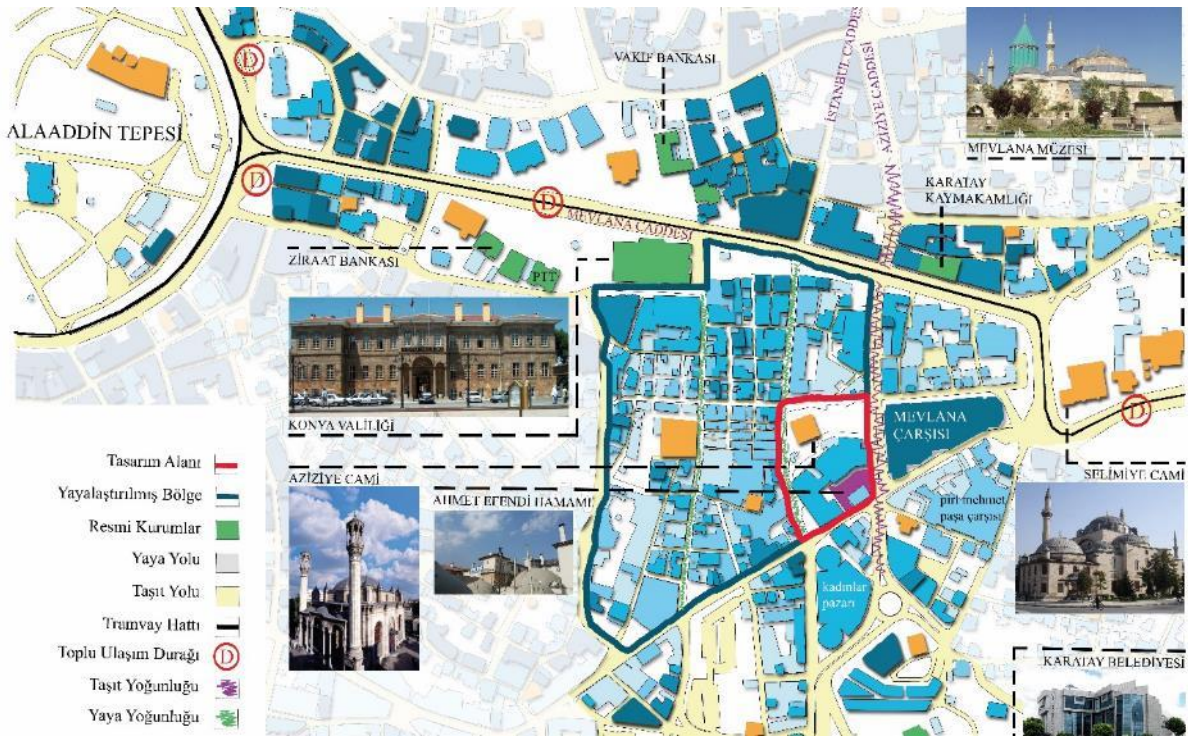
Şekil 1. Ahmet Efendi Hamamı'nın Konumu

Hamam, Konya'nın tarihi ticaret merkezinde ve Aziziye Camiinin güneyinde yer alır. Konyada çok az sayıdaki kentli tarafından bilinir. Az bilinmesinin nedeni yapının zaman içerisinde çevresinin tamamen yüksek katlı iş alanları ile çevrilerek, hamamın beden duvarları ve kubbesinin çevreden algılanmamasından kaynaklanmaktadır. Hamama ulaşım ancak çevresindeki yüksek blokların arasındaki bir giriş boşluğundan ulaşılmaktadır (Şekil 1).

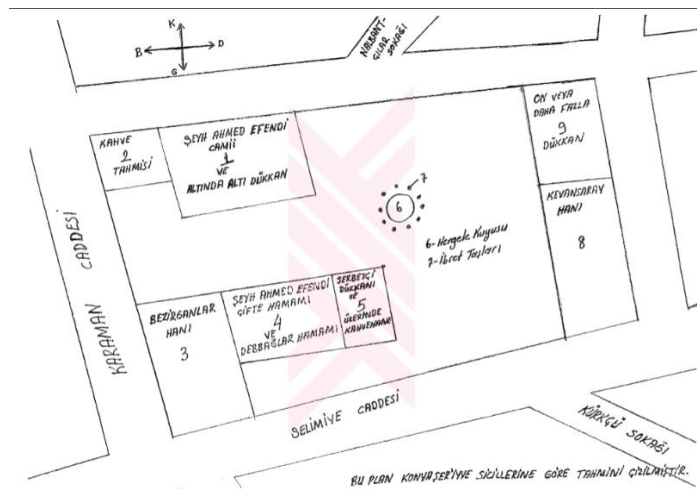
Şekil 2. Bu Plan Konya Şer'iyye Sicillerine Göre Tahmini Çizilmiştir (Ağaoğlu, 1996).

Ahmet Efendi Çifte Hamamı ve Debbaglar Hamamı, Musahib Mustafa Paşa tarafından mütevellisi Şeyh Ahmet Efendi eliyle yaptırılmıştır. “Kanlı Göl” diye bilinen Konya Kalesi'nin Atpazarı Kapısı dışındaki alanda yaptırıldığı bilinmektedir (Konya Şer'iyye Sicilleri, 27/74). Hamamın önünde Hergele Kuyusu diye bilinen bir kuyunun varlığı bilinmektedir. Bu meydana da Hergele Meydanı dendiği aktarılmaktadır. Konya'da surun içerisinde bulunan sığır ve koyunların genellikle Konya Kalesi'nin Telli ve Atpazarı Kapısı'nı kullandıkları ve bu kuyudan sulandıkları bilinmektedir. Bu tarihi kuyu zamanla kapatılmıştır. Bu kuyunun çevresindeki ibret taşlarında cezaya çarptırılan insanların kesik parçaları teşir edilirdi. Bu bölgeye Kanlı Göl denmesinin sebebi bu olduğu bilinmektedir (Konyalı, 1964). Yapılış tarihi Konya Şer'iyye Sicillerinde 1667 olarak bilinmektedir (Küçükdağ, 1992:70). Önder (1962:256). Küçükdağ (1992) bu konuda “Konya'da bir Mevlevi Manzumesi” isimli makalesinde, Ahmet Efendi Çifte Hamamı'nın bulunduğunu yerde daha önceleri Piri Mehmet Paşa evkafına ait bir hamamın bulunduğunu belirtir (Şekil 2). Yazar bu hamamın mütevellisi Mahmut Efendi tarafından 1660 yılında satıldığı bu hamamın Şeyh Ahmet Efendi tarafından alınarak yıktırıldığı ve yenden yapılarak 1667 yılında hizmete açıldığını belirtmektedir.

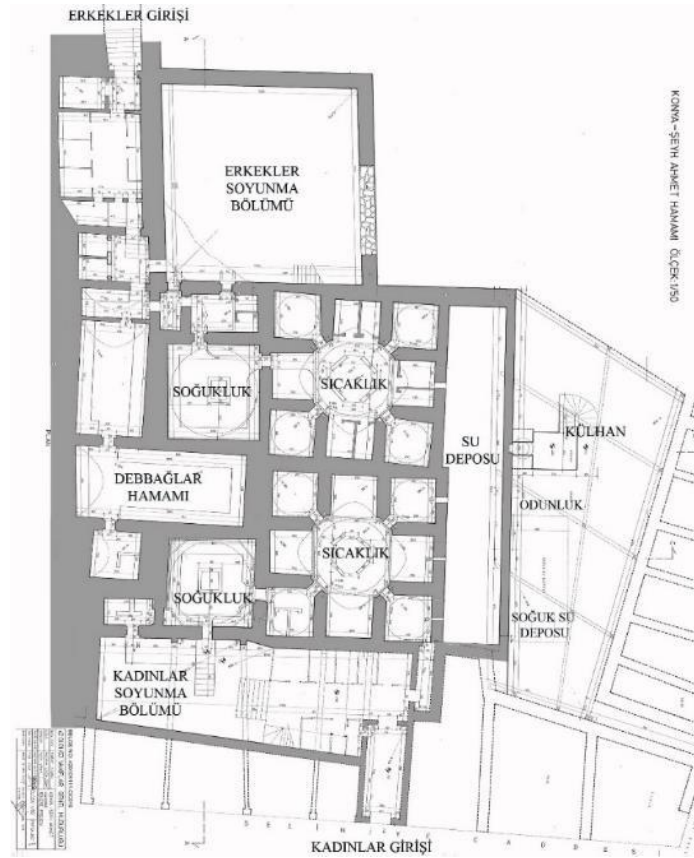
Şekil 3. 02.07.1985 Yılında Onaylanmış Rölöve Projesi (Konya Vakıflar Bölge Müdürlüğü Arşivinden)

Yapı alan özellikleri itibariyle tam simetrik olmayan bir çifte hamamdır. Simetrik olmamasının nedeni yapının batısında bulunan debbağlar hamamı ile entegre olmasından dolayı simetrik plan şeması değişmek zorunda kalmıştır (Şekil 3). Konyalı, (1964) debbağlar hamamının keçe imalatında kullanıldığını aktarmaktadır. Hamamın erkekler bölümünde merkezi kubbeli bir soğukluğun olduğunu, sıcaklık bölümünde ise 10 adet kurnanın bayanlar ve erkekler bölümünde ayrı ayrı bulunduğunu, dört açık ve dört kapalı eyvan ve halvetlerin bulunduğunu, aydınlık bir mekan olduğunu Konyalı (1964) tanımlamıştır. Hamamın su deposu ve külhan bölümü doğu cephesi boyuncadır. 1984 tarihli rölövesinde bu bölümler gözlemlenmektedir. Külhan bölümünün örtüsü geçici ahşap bir malzeme ile doğu-batı yönlerine eğimli beşik çatı ile örtüldüğü çizimlerle belirtilmiştir (Şekil 4). Bu tarihli rölöve çiziminde hamamın kuzeyinde yer alan bayanlar bölümünün soyunmalık kısmı betonarme ile yenilenmiş muhdes mekandır. Hamamın üst örtüsü yerinde dökme mozaik kaplamalı ve bu kaplamalar yer yer deforme olmuştur. Hamamın özgün kubbe kaplamalarının moloz taş olduğu tahmin edilmektedir. Süreç içerisinde su yalıtımı amaçlı yerinde dökme mozaik uygulaması yapılmıştır. Özellikle 1980 sonrasında yapı maliyetlerinin oldukça yüksek olduğu dönemlerde kurşun kaplama yapılamadığından bu tür kaplamalara geçici dönem izin verilmiştir. Önder (1962) yapının erkekler soyunmalık bölümünün kubbesinin 1961 tarihinde tamamen yıkıldığını aktarmaktadır. Yazar aynı dönemde kadınlar bölümünün özgün durumu ile ayakta olduğunu daha sonra mütevellî heyeti tarafından onarıldığını aktarmaktadır.

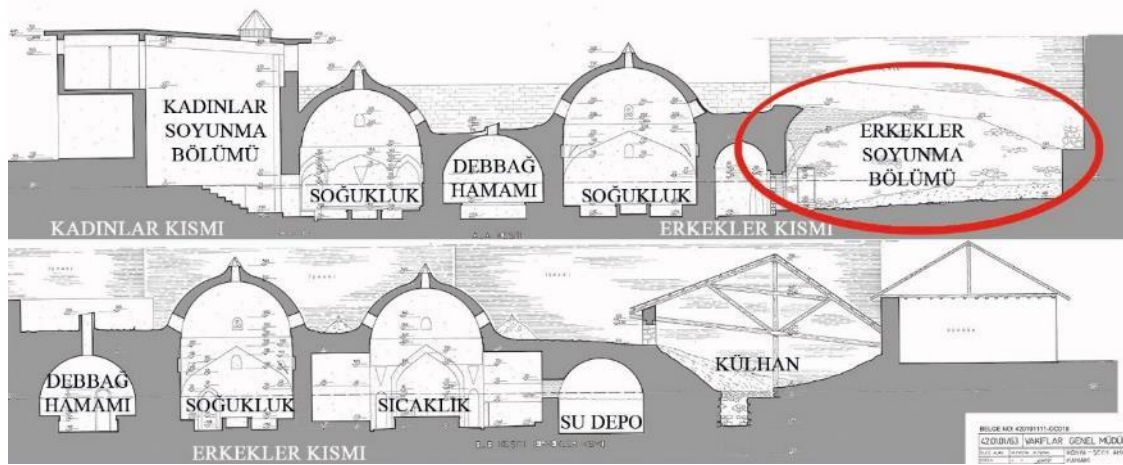
Şekil 4. 12.07.1985 Yılında Onaylanmış Rölöve Projesi (Konya Vakıflar Bölge Müdürlüğü Arşivinden)

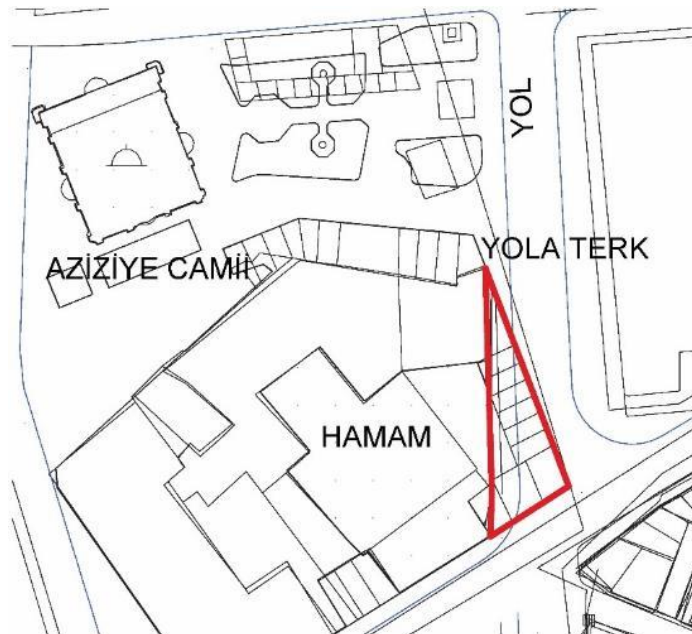
Şekil 5. Hamam ve Hamam İle Bütünleşmiş Ticaret Mekanlarından İmar Yoluna Terk Edilen Bölümler

23.12.1988 tarihinde Ahmet Hamamı'nın bulunduğu alan, 75 pafta, 163 ada, 97 parsel, alanı 2911 m² olarak tapusu tescil edilmiştir. Gayrimenkul Eski Eserler ve Anıtlar Yüksek Kurulu Başkanlığı'nın 11.06.1982 gün A-3691 sayılı kararı ile onaylı projesine göre etrafındaki dükkanların yapılması isteğinin, söz konusu hamamında aslına uygun olarak onarılıp kullanılmasını sağlamak koşuluyla uygun olduğuna, vaziyet planında yola terk edildiği görülen Külhan ile etrafındaki yapıların da eski eser olmaması muhtemel olduğundan bu kısımdan geçecek yolun yapımında herhangi bir sakınca görmemiş, bu karar doğrultusunda uygulamaya karar verilmiştir (Şekil 5). Yola terk edilen mekanlar olan, hamama ait Külhanın bir kısmı, Sivas Halı, Tuzcu Silleli Derviş Yıldız, Selimiye Fırını gibi konya için referans dükkanların tamamı günümüzde mevcut değildir (Şekil 6-7 ve Şekil 8-9).

Yola terk edilme kararından sonra uygulama gerçekleşmiştir. Kentin trafiğini rahatlatmak için yapılan yeni yollar tarihi kent merkezlerini taşıt ağırlıklı yeniden tasarlanmalarına neden olmuş, bu uygulamadan birçok tarihi eser olumsuz etkilenmiştir. Bu tür uygulamalar tarihi kent merkezlerinin tarihi yapı dokusunu ve izlerini değiştirerek yeni bir kent dokusu oluşturulmuştur.

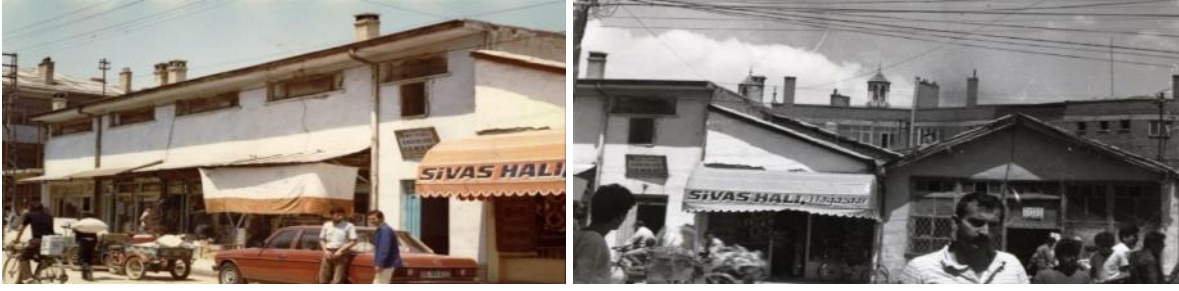
Şekil 6-7. 1985 Yılına Ait Sivas Halı Dükkanı-Tuzcu Dükkanı (Konya Vakıflar Bölge Müdürlüğü Arşivinden)

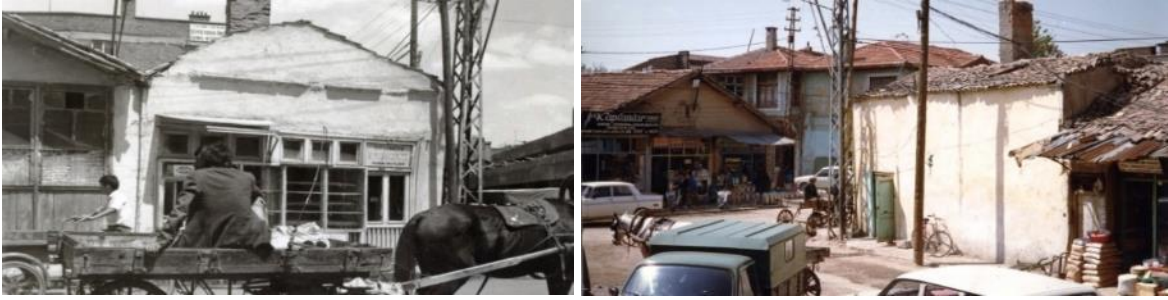
Şekil 8-9. 1985 Yılına Ait Selimiye Furunu ve Diğer Dükkanlar (Konya Vakıflar Bölge Müdürlüğü Arşivinden)

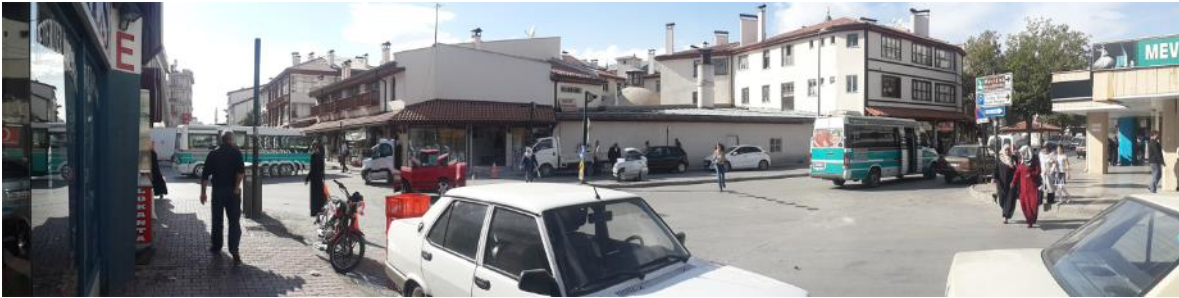
Şekil 10. Hamamın Güney Doğudan Görünüşü

Tarihi Ahmet Efendi Hamamı, İstanbul Caddesi ile Aziziye Caddesi arasında kalan adada merkeze yakın konumda bulunmaktadır. Hamamın bulunduğu adanın çevresinde Konya Bedesteni bulunmaktadır. Ahmet Efendi Hamamı günümüzde kısmi olarak bütünlüğünü kaybetmiş, çevresel algısı oldukça zayıflamış bir yapıdır. İlaveten hamamın kadınlar bölümünün yola terk edilen bölümünde yapının niteliğine uygun olmayan bir betonarme ek bulunmaktadır. Yanlış müdahalelerle kısmi olarak özgünlüğü bozulmuş olan hamam, günümüzde nitelikli bir restorasyon hazırlandığı içerisinde olduğu bilinmektedir.

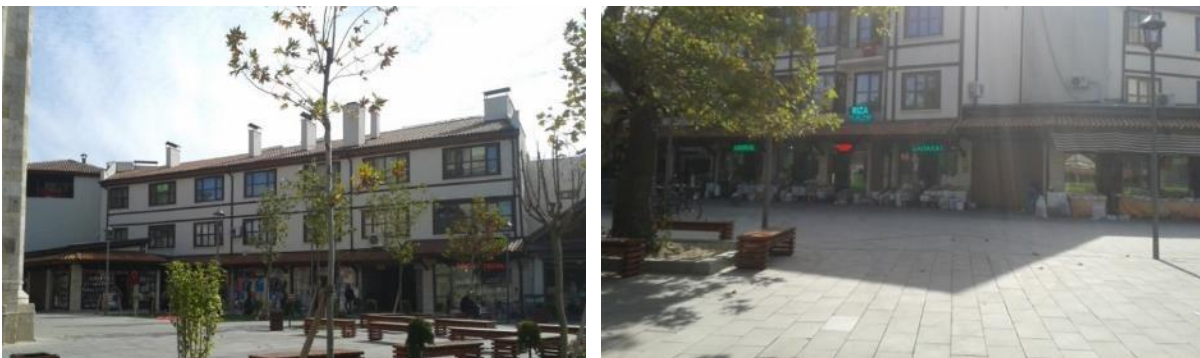
Şekil 11-12. Hamamın Algısını Engellenen Aziziye Camii Yönündeki Yapılaştırmalar

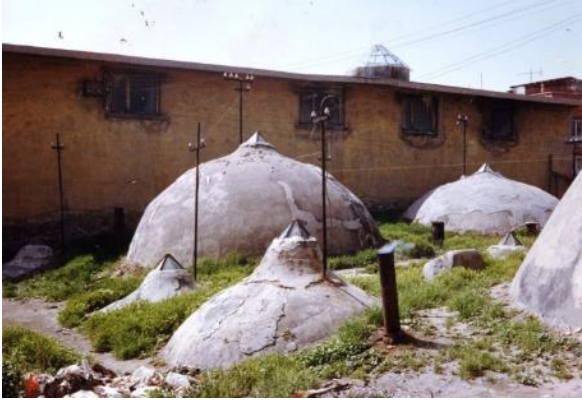
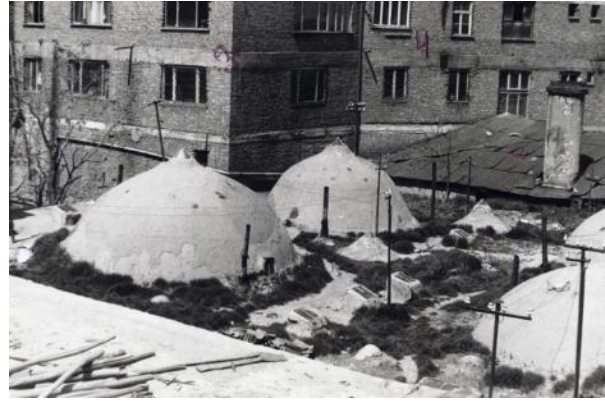
Şekil 13-14. 1985 Yılına Ait Üst Örtü Durumu (Konya Vakıflar Bölge Müdürlüğü Arşivi)

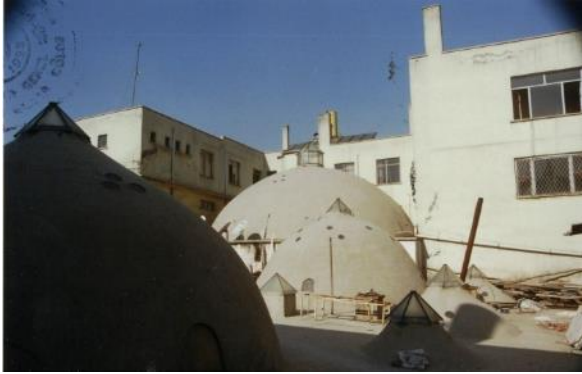
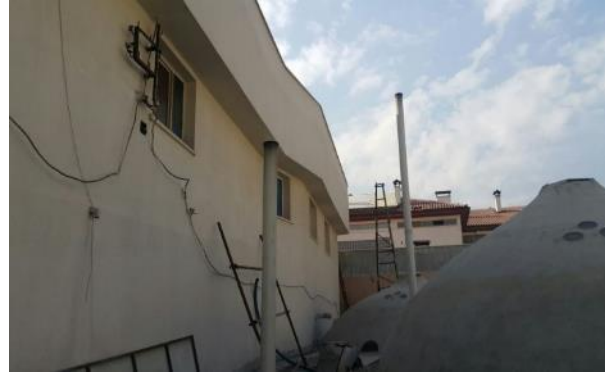
Şekil 15-16. Günümüzde Hamam ve Çevresini Kapatın Yapılaşmaların Hamam Tarafından Algısı

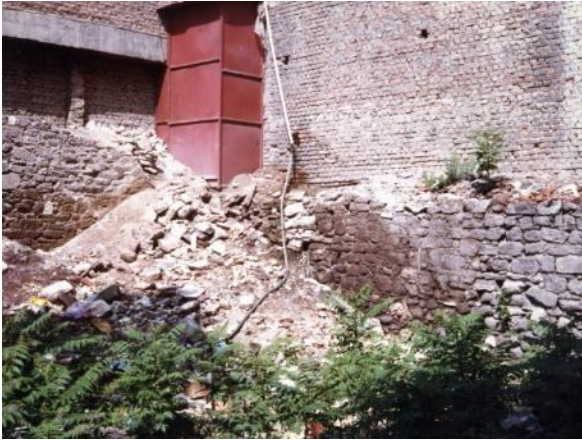
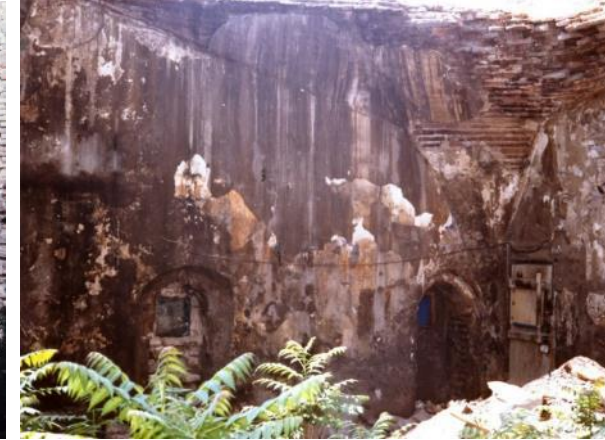
Şekil 15-16. 1985 Yılına Yıkılan Erkekler Bölümü Soğukluk Mekanı (Konya Vakıflar Bölge Müdürlüğü Arşivi)

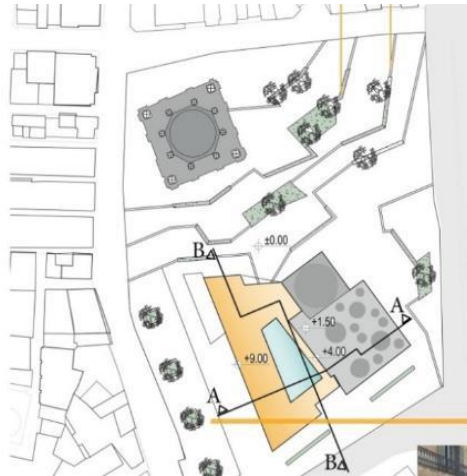
Şekil 17. Öneri 1 Geleneksel Müzik Okulu Hamam ve Meydan Kompozisyonu

Bu grup katılımcıları Konya sufi müziklerinin öğretildiği, konserlerin verildiği bir müzik okulunun olması gerektiğini ilgili idare, kültür müdürlükleri ile yapılan görüşmeler sonucunda tespit etmişlerdir. Katılımcılar hamam çevresindeki tüm muhdes uygulamaları kaldırarak hamamın beden duvarlarını algılanabilir şekilde açığa çıkartmışlar, meydan kotlarını hamam yönünde düşürmüşler ve hamam ile doğrudan temas eden hamam kütesine doğru eğimli nötr yüzeyli bir yapı tasarlamışlardır. Yapı malzemesi cam ve beyaz koruyucu sürülmüş bürüt betondur. Hamamın güncel kent kotundan 2 m civarında düşük olmasından dolayı yeni kütlelerin de bu kotu yakalayacak şekilde katlarının yükseklikleri belirlenmiştir (Şekil 17-18-19).

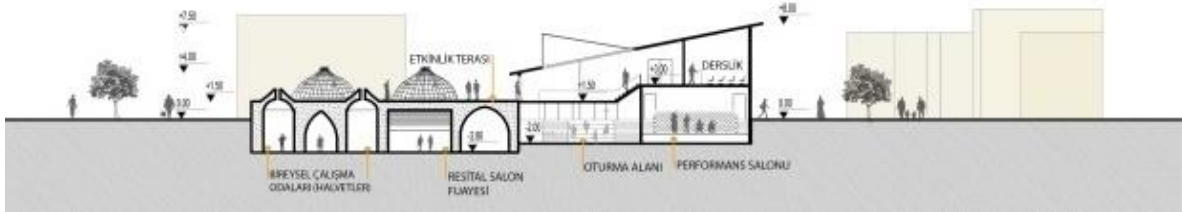
Şekil 19. Öneri 1 Geleneksel Müzik Okulu İle Hamam Arasındaki Kesit İlişkisi

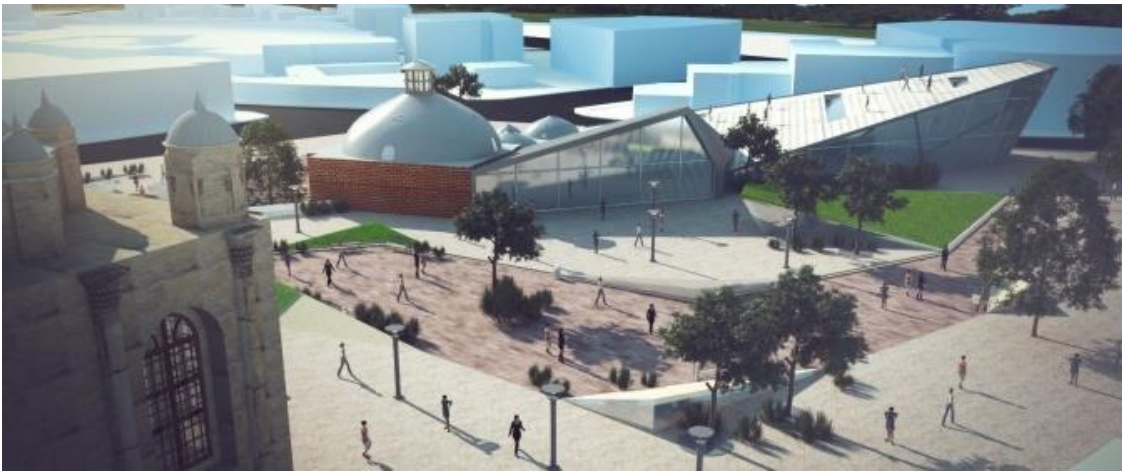
Şekil 20. Öneri 2 Alternatif Tıp Merkezi Hamam Yeni Bina Kütlesel İlişkisi

Stüdyo katımcıları konya genelinde yaptıkları çalışmalarda hamam yapılarının geçmişten günümüze şifa merkezleri olduklarını ve halen önemli bir ilginin olduğunu tespit etmişlerdir. Konya genelinde alternatif tıp merkezlerine yoğun ilginin olduğunu bu sektörde hizmet veren işlrmelerle görüşmeleri neticesinde ulaşımlardır. Yeni tasarım tarihi hamam ile doğrudan temas eden, dekonstrüktivist bir tasarım anlayışına sahip, çelik ve cam malzemenin kullanıldığı bir tasarım ortaya koymuştur. Aziziye Camii ve hamam arasında kalan meydanın kuzey-doğu ile güney-batı köşeleri arasında bir yaya sirkülasyonu olduğu yerinde tespit edilmiş, bu sirkülasyonu dikkate alan bir peyzaj düzenlemesi gerçekleştirmişlerdir (Şekil 20-21-22).

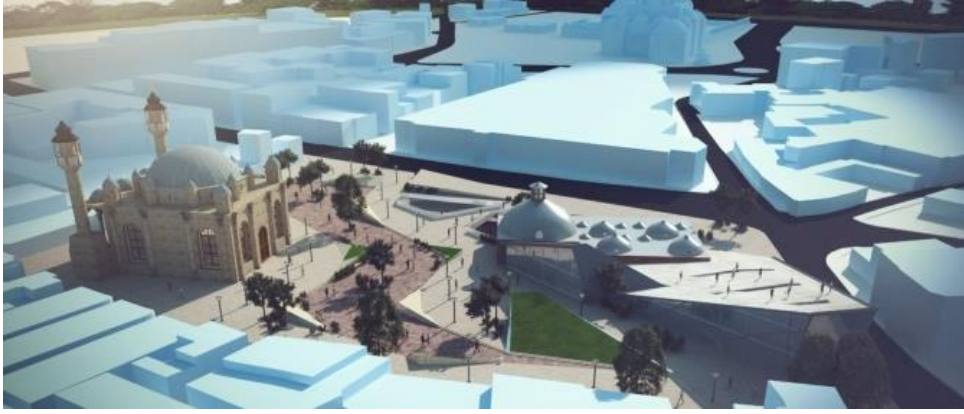
Şekil 21. Öneri 2 Alternatif Tıp Merkezi Hamam ve Aziziye Camii Arasında Kalan Meydan Düzenlemesi

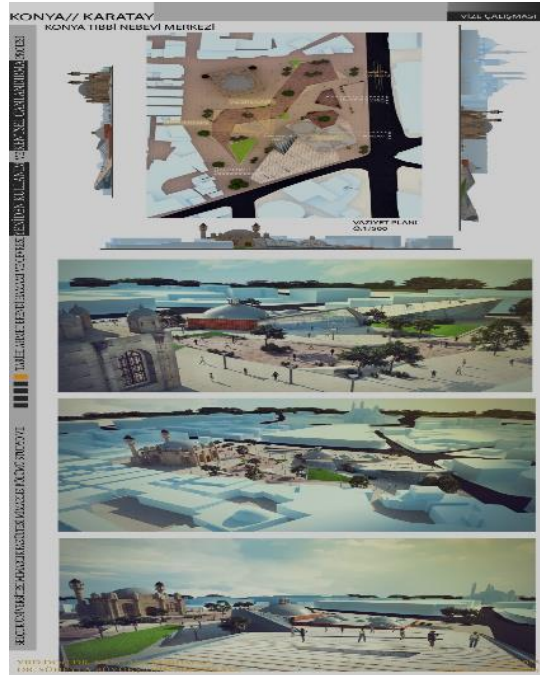
Şekil 22. Öneri 2 Alternatif Tıp Merkezi Vaziyet planı

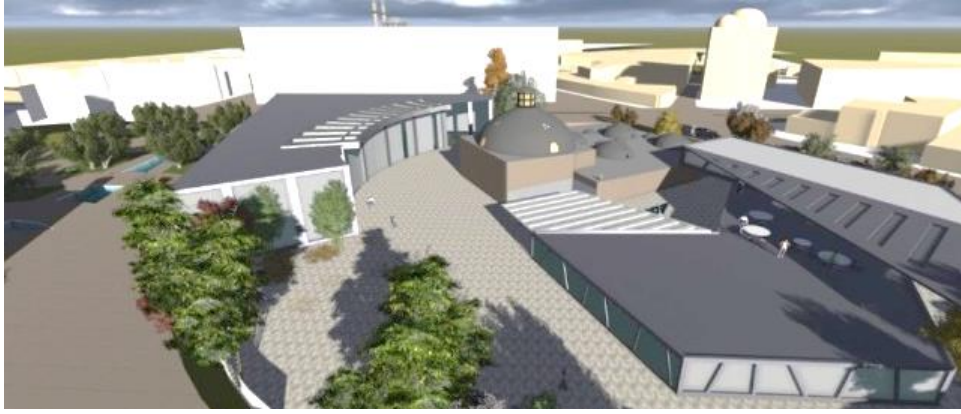
Şekil 23. Öneri 3 Kütüphane Genel Görünüşü

Bu kapsamda hamamı merkez olarak belirleyen, farklı iki kütle olarak fonksiyonları yerleştiren katılımcılar, hamam, Aziziye Camii'yi içine alan dairesel bir meydan tanımlayarak tasarımı şekillendirmişlerdir. Bu öneride nötr cam yüzeyler oluşturulmak istenmiş, alüminyum bir üst örtü ile tarihi binalardan yeni yapı farklılaştırılmıştır. Bu öneri Aziziye Camii'ni kible yönünde kapatması yönü ile jüri eleştirmiştir (Şekil 23-24).

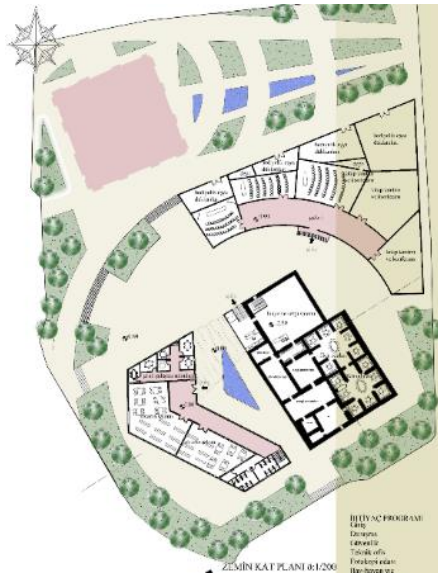
Şekil 24. Öneri 3 Kütüphane Mekanı Genel Yerleşimi
