TARİHİ DOKUDA MEKÂNSAL KALİTE ANALİZİ: KÜTAHYA ÖRNEĞİ

SPATIAL QUALITY ANALYSIS OF HISTORIC FABRIC: KUTAHYA EXAMPLE

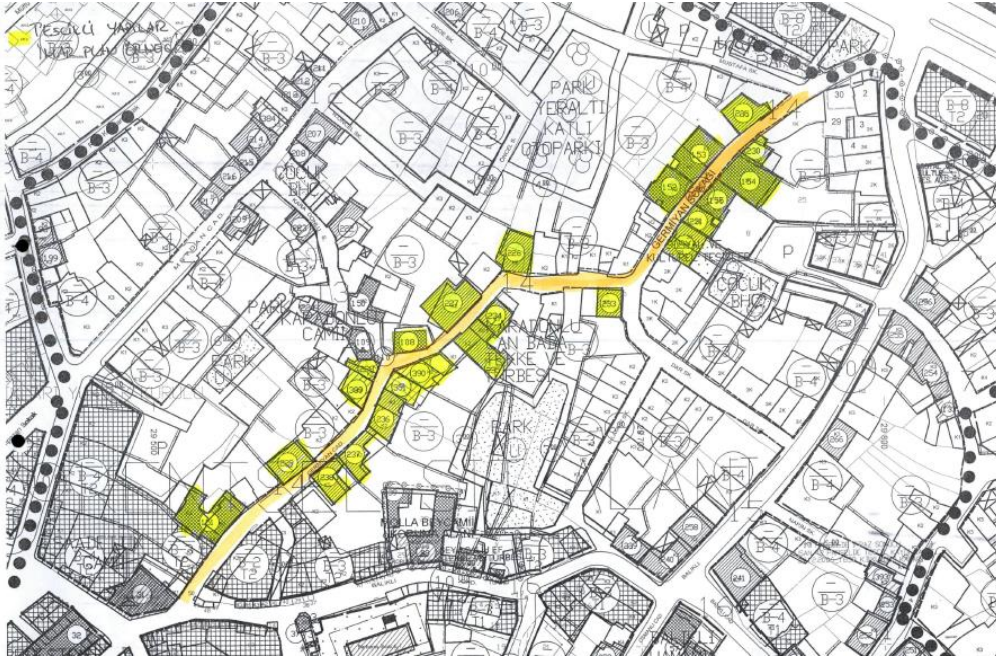
Şekil 1. Pirlers Mahallesi Germiyan Sokak Tescilli Yapılar İmar Planı

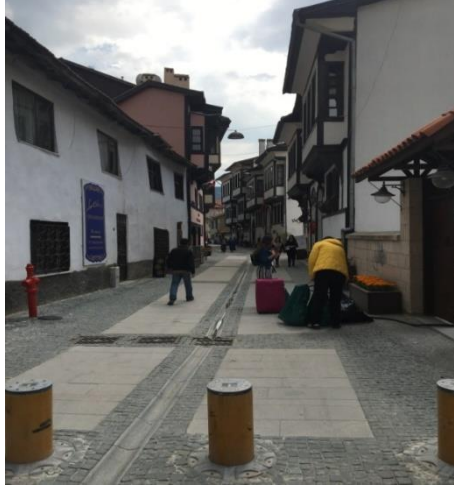
Çalışma alanındaki konutların genel itibariyle bir cephe ile sınırlandırılan sokakları belirli bir uzunlukta olmakla birlikte, enleri 3 ila 5 metre arasında değişmektedir. Bu cephelerde kullanılan büyük ve kemerli giriş kapıları, eliböğründeler ile taşıtılan farklı tip ahşap çıkmalar, belirli bir oranla tasarlanmış ahşap pencereler, geniş saçaklar ve kat ayrımlarında kullanılan yatay-dikey silmeler ile sokakta güzel bir görüntü elde edilmiştir.

Fotoğraf 3. Pirlers Mahallesi Sokak Dokusu (Mihrican Uçar, 2017)

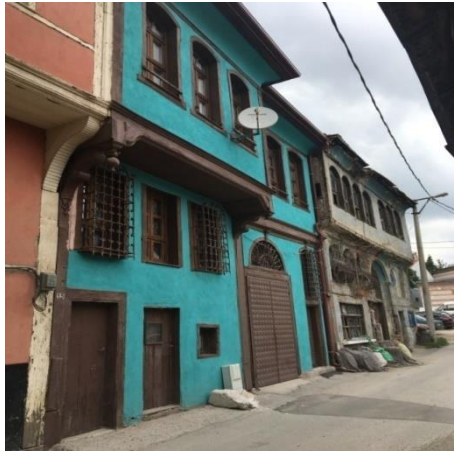
Fotoğraf 4. Börekçiler Mahallesi Sokak Dokusu (Mihrican Uçar, 2017)

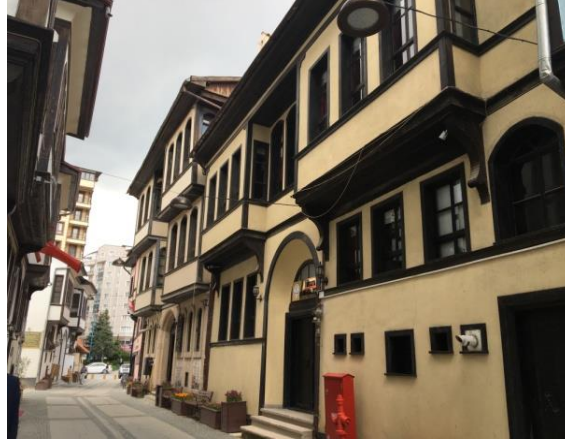
Çalışma alanındaki konutlara estetik görünümü sağlayan asıl cephe, sokak yönündeki cephelerdir. Eve girişler hem sokak yönünden hem de bahçe yönünden açılan kapılarla yapılmaktadır. Son tip olarak nitelendirilen 19. yüzyıl evlerinde eve girişlerde birden fazla kapı kullanılmıştır. Bazı evlerin sokak cephesinde bulunan giriş kapıları, yuvarlak formlu kemerlerin içerisinde yer alarak estetik bir değer kazanmaktadır. Giriş kapılarında kullanılan kemerlerde ahşap kuşaklar kullanılmıştır. Kemerli kapılar kullanılmadıysa daha sade dikdörtgen ahşap kapılar tercih edilmiştir. Evlerin çoğu bitişik nizam olduğundan, doğu ve batı cepheleri genellikle sağırdır. Alandaki konutlara estetik değer katan en önemli özellikler; farklı tiplerde kullanılan ahşap çıkmalar, ahşap kemerli kapılar ve geniş saçaklardır.

Fotoğraf 5. Pirlar Mahallesi Cephe Karakterlerinden Örnekler (Mihrican Uçar, 2017)

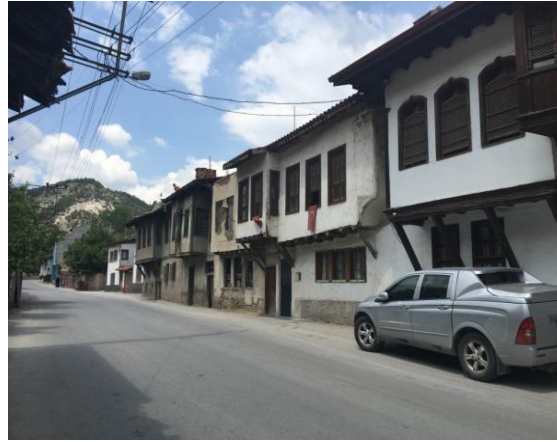
Fotoğraf 6. Börekçiler Mahallesi Cephe Karakterlerinden Örnekler(Mihrican Uçar, 2017)

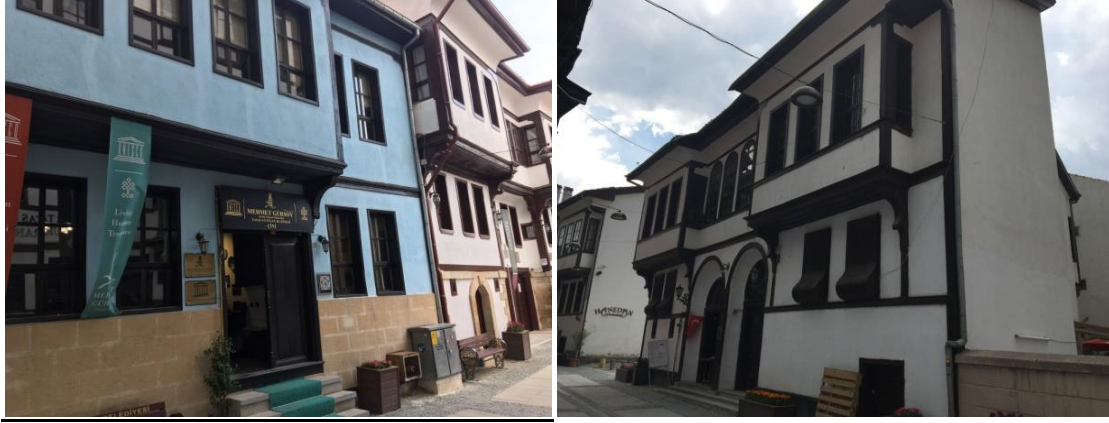
Eski Kütahya evlerinde taş malzeme, çoğunlukla yapıların temellerinde kullanılmıştır. Kütahya'nın birçok eski evinde görüldüğü gibi taş malzeme, büyük ve düzgün ebattaki ahşap kolonların temeli olarak veya yığma kerpiç duvarların zemin altında kalan kısımlarında kullanılmıştır. Nadir olarak birinci kata kadar taş kullanımı olan yapılar da mevcuttur. Çatı kaplamasında daima alaturka olarak nitelendirilen kiremitler kullanılmıştır. Tuğla ise pahalı bir malzeme olduğu için sadece bacalarda tercih edilmiştir. Kütahya'da bulunan eski evlerin genelinde, temel duvarların üstünde ve ahşap iskeletin arasında kerpiç malzeme kullanılmıştır. Kütahya ve yakın bölgelerinde zengin ormanların bulunması ve buralardan elde edilen ahşap malzemenin inşaat yapımına elverişli olması sebebiyle, Kütahya'nın eski evlerinde en çok ahşap malzeme kullanılmıştır. Kütahya Evlerinde madenî malzeme kullanımı oldukça azdır. Pencere parmaklıklarında, kapı tokmaklarında, kapı çekeceklerinde madenî malzeme kullanılmıştır (Kayalı, 2010, s. 35-36-37).

Fotoğraf 7. Kullanılan Yapı Malzemeleri Örnekleri (Mihrican Uçar, 2017)

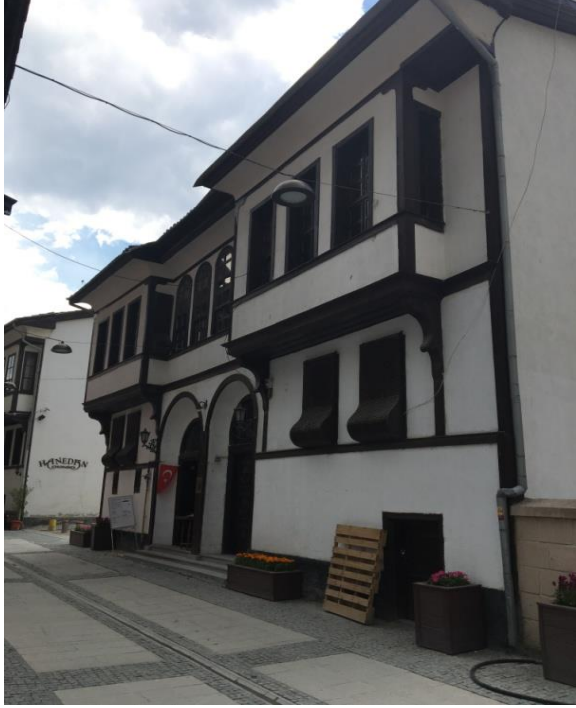
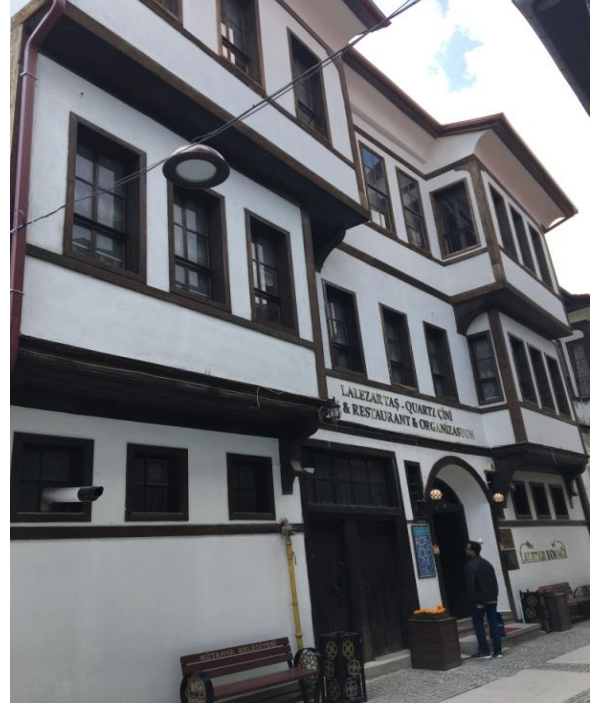
Pirler ve Börekçiler Mahallelerinde dış değişim (19 adet konut) ve iç değişim (12 adet konut) kriterlerine göre ele alınan konutlarda uygulanan formülasyonların sonucunda elde edilen puanlara göre konutlar gruplandırılmıştır. A grubunda olan konutlar koruma değeri en yüksek konutlarken, bu değer D grubuna doğru azalmakta ve D grubu koruma değeri en düşük olan konutları oluşturmaktadır. Ayrıca, incelenen sokak üzerinde A grubunda olan konut sayısı ne kadar fazlaysa o sokağın özgünlük değeri o derece yüksek olmakta; özünü kaybetmediği ve geleneksel unsurları yansıttığı ortaya çıkmaktadır.

Fotoğraf 7. Dış-İç Değerlendirme Sonucu A Grubu Örnekleri (Mihrican Uçar, 2017)

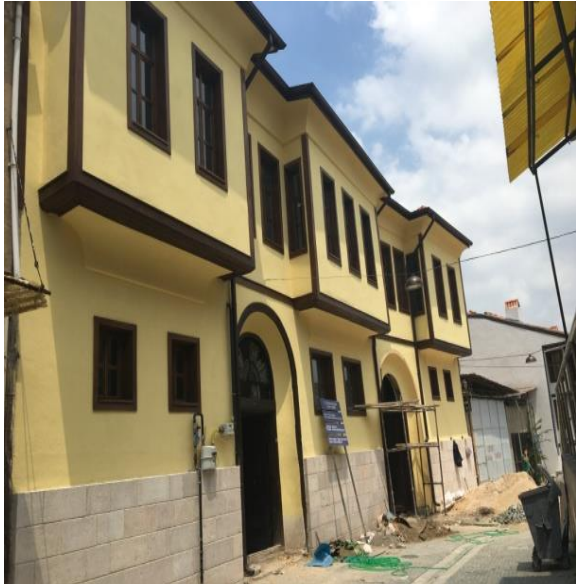
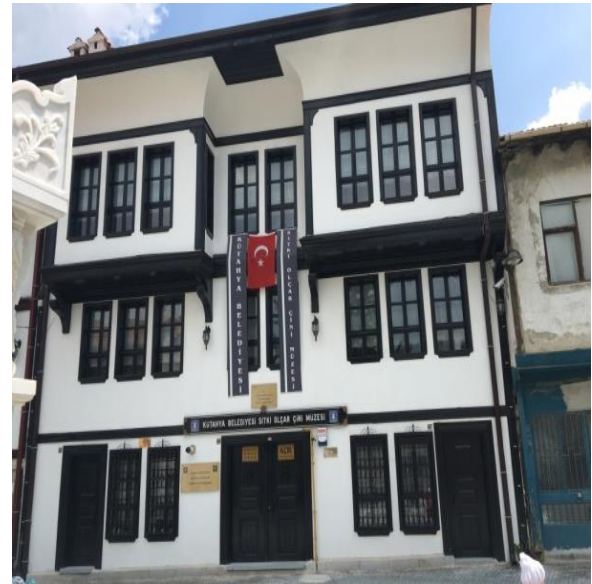
Fotoğraf 8. Dış Değerlendirme Sonucu B Grubu Örnekleri (Mihrican Uçar, 2017)

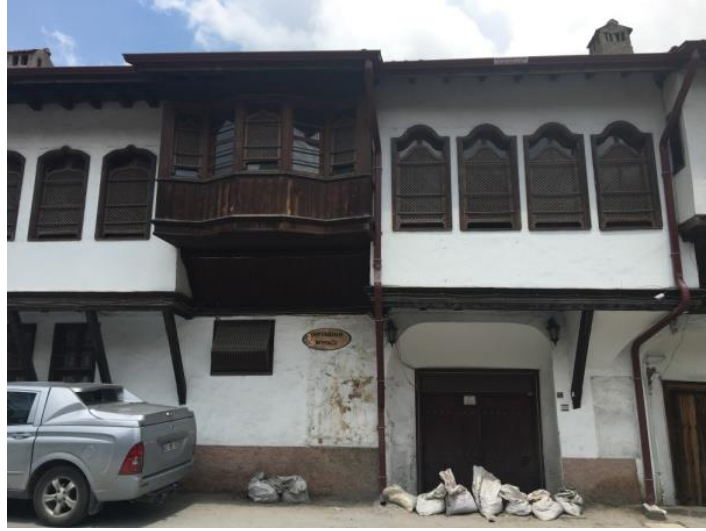
Fotoğraf 9. Dış Değerlendirme Sonucu C Grubu Örneği (Mihrican Uçar, 2017)

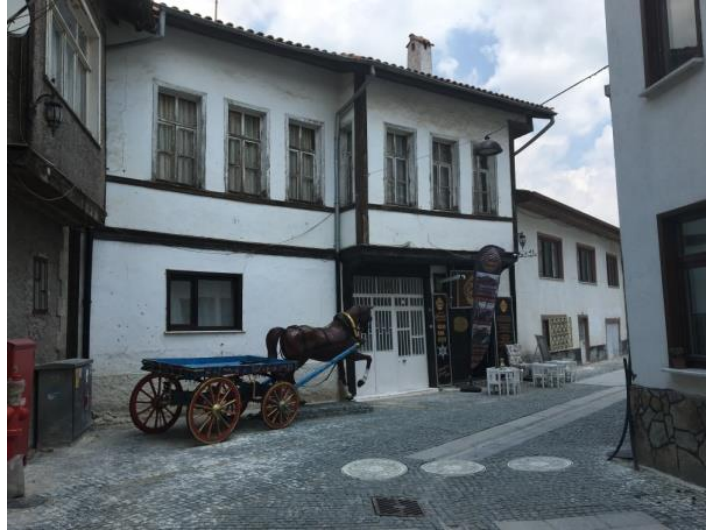
Fotoğraf 10. Dış Değerlendirme Sonucu D Grubu Örneği (Mihrican Uçar, 2017)
