Research Article /Araştırma Makalesi
10.5281/zenodo.10731964

Türkiye'nin Depremselliği ve Burulma Düzensizliği

Seismicity Of Turkey And Torsional Irregularity

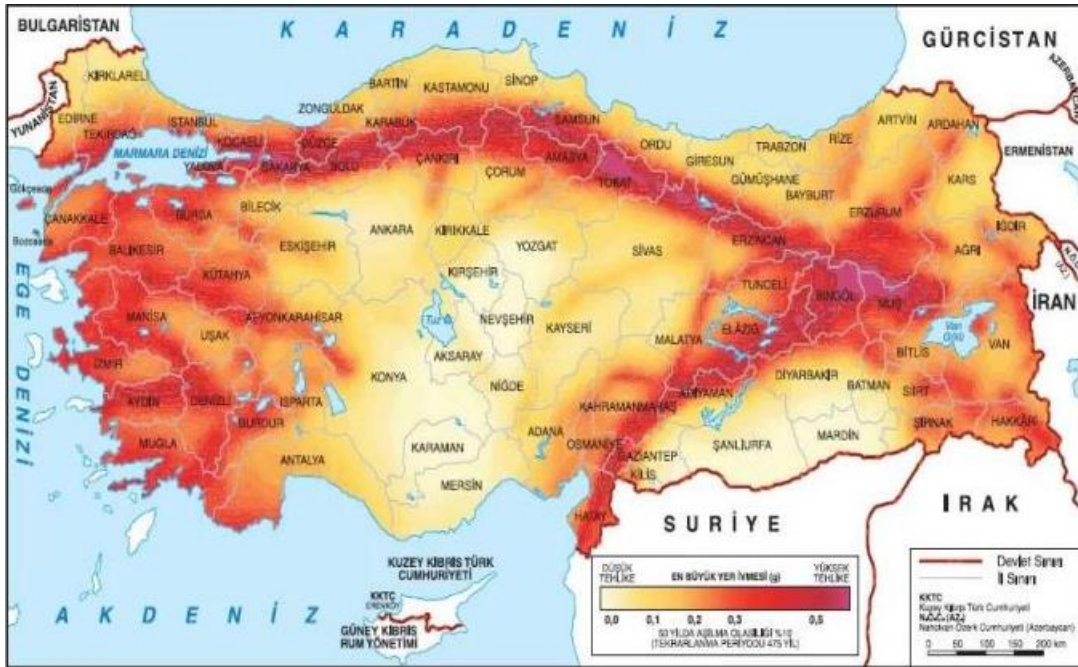
Şekil 1: Türkiye Deprem Tehlike Haritası (AFAD, 2019)

Türkiye’de, deprem riskinin ülkenin birçok bölgesinde yüksek olması sebebiyle bu alanlar 1 ve 5 arasında yer alan risk seviyeleri ile gösterilmiştir. Bu risk seviyeleri bölgede var olan fay hattının yoğunluğuna ve mesafelerine göre belirlenmiştir. Deprem riskinin en fazla olduğu bölgeler 1. Bölge olarak adlandırılırken deprem riskinin en az olduğu bölgeler ise 5. Bölge olarak adlandırılmaktadır. Bu risk gruplamaları bölgesel olarak birbirinden uzak değil aksine iç içe geçmiş durumdadır. Bir şehir içinde bütün risk seviyelerini bulunduracak alanlara sahip olabilir. İstanbul buna en güzel şehir örneğidir (Owda, 2022).

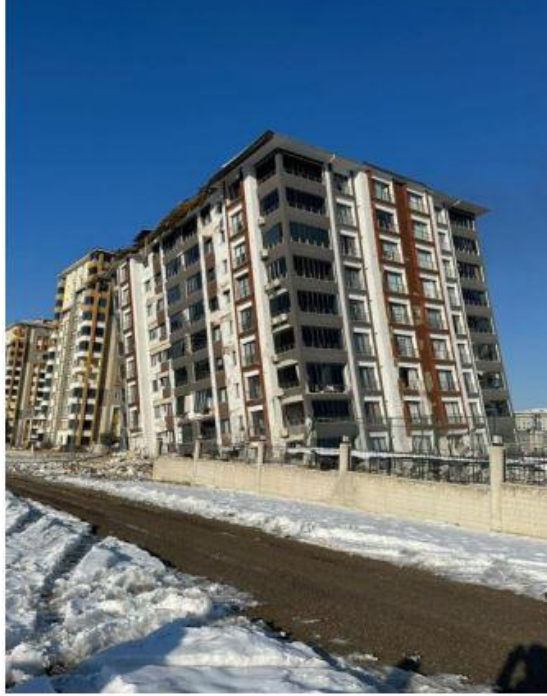
Şekil 3: 2023 Kahramanmaraş Depreminde Malatya’da Yıkılan Bir Bina (Akbaş, Çalışkan, 2023)

2023 yılının Şubat ayında gerçekleşen Türkiye’nin Kahramanmaraş ilinde Pazarcık ve Elbistan ilçelerinde meydana gelen 7.8 Mw ve 7.5 Mw büyüklüğündeki depremde büyük bir yıkım ve kayıp yaşandı. Deprem sonrasında oluşturulan raporlar incelendiği vakit birçok yapının düzensiz yapıların tasarlanıp uygulanması sebebiyle yıkıldığı görülmüştür. A1 burulma düzensizliği sebebiyle yıkılan birçok bina tespit edilmiştir. Şekil 3’te yer alan bina depremde Malatya’da bulunmaktadır. Depremde burulma düzensizliği sonucunda ağır hasar aldığı görülmektedir (Şekil 3) (Akbaş & Çalışkan, 2023).

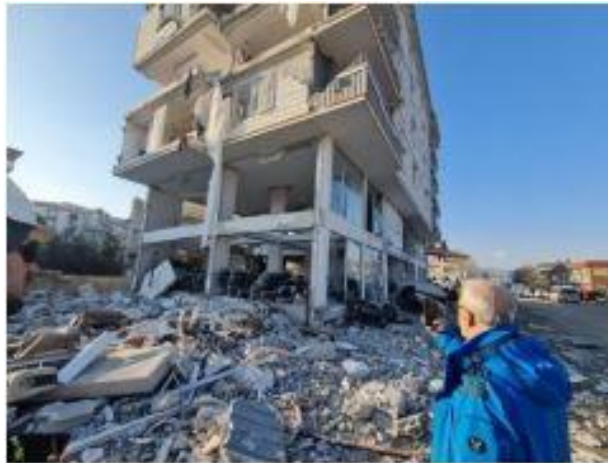
Şekil 4: 2023 Kahramanmaraş Depreminde Yıkılan Bir Bina (ODTÜ, 2023)

Şekil 4’teki yapı Kahramanmaraş depreminde hasar görmüş bir binadır. Yapı incelendiği zaman birçok sebepten dolayı ağır hasara sebepler olduğu anlaşılmıştır. Yapının gerekli rijitliğe sahip olmaması perde elemanlarının işlevsel ve doğru kullanılmaması sonucunda A1 burulma düzensizliğinin de etkisiyle de yapı ciddi hasarlar almıştır (Şekil 4) (ODTÜ, 2023).

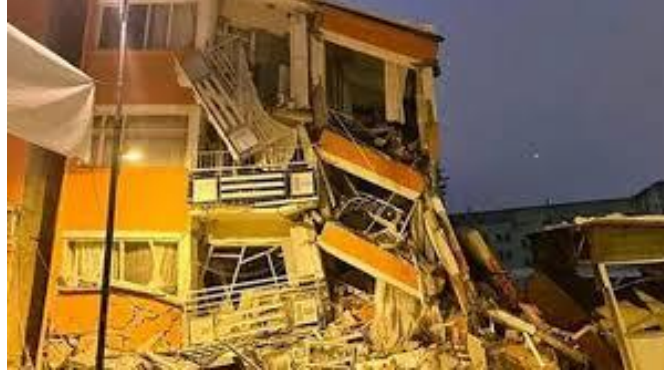
Şekil 5: 2023 Kahramanmaraş Depreminde Yıkılan Bir Bina (Gazetevatan, 2023)

Depremde birçok bina gibi yıkıma sebebiyet veren can ve mal kaybına sebep olan binalardan birisi olan yapı burulma düzensizliğinin yanında birçok düzensizlik sebebi ile depremde ağır hasar görülerek yıkılmıştır (Şekil 5). Yapının kütle merkezi ve rijitlik merkezlerinin çakıştırılmaması sonucuyla deprem esnasında yapıda dönme hareketi de gözlemlenmiştir. Bunun sonucunda yapının bir kısmı yıkılarak kayıplara sebebiyet vermiştir (Gazetevatan, 2023)

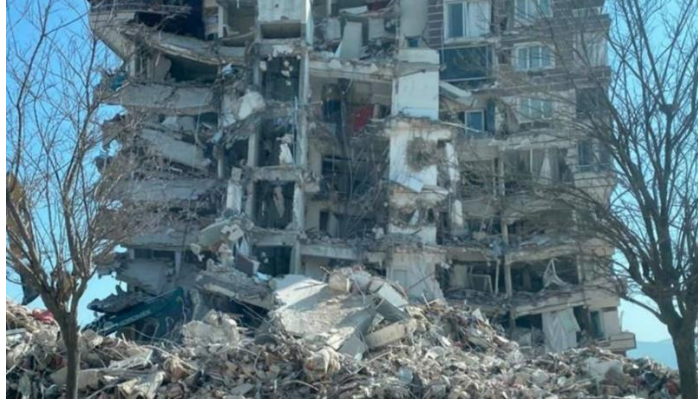
Şekil 6: 2023 Kahramanmaraş Depreminde Yıkılan Bir Bina (Kuzeyekspres, 2023)

2023 yılının Şubat ayında yaşanan deprem sonucunda 50.000'in üzerinde can kaybının olduğu bilinmektedir (Wikipedia, 2024). Bu can kaybına sebep olan yıkımlardan biriside yukarıda bulunan görseldeki binadır. Yapı malzemesinin kalitesi, uygulama aşamaları gibi birçok faktörün yanında A1 burulma düzensizliğinin var olması da yıkımda etkili olmuştur. Yapı deprem yükleri karşısında gerekli dayanımı gösteremeyerek yıkımıyla kayıplara sebep olmuştur (Kuzeyekspres, 2023).

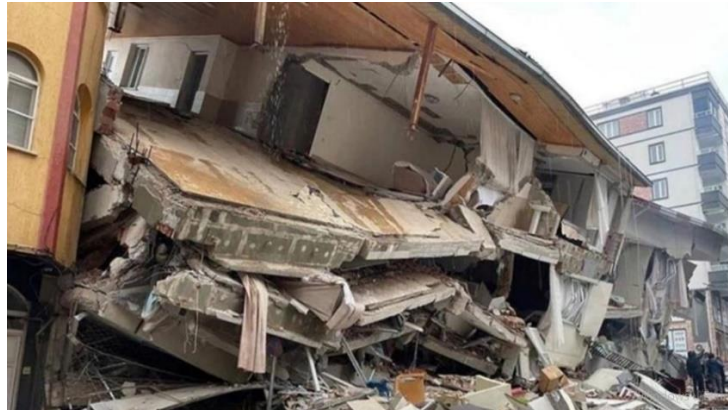
Şekil 7: 2023 Kahramanmaraş Depreminde Yıkılan Bir Bina (Pusulagazetesi, 2024)

Kahramanmaraş depreminde çok katlı yapılar yıkıldığı gibi az katlı yapılarında yıkıldığı gözlemlenmiştir. Bunun nedeni tasarımda ve uygulamada yapılan hatalardan kaynaklıdır. Şekil 7'de görülen yapı tasarımda ve uygulamada yapılan hatalar sonucunda yıkıldığı anlaşılmaktadır. A1 burulma düzensizliğinin bulunduğu bu yapıların tasarımında ve deprem yükleri karşısındaki dayanımında düzensizliklerin ne kadar önemli bir bulgu olduğu anlaşılmaktadır (Pusulagazetesi, 2024).

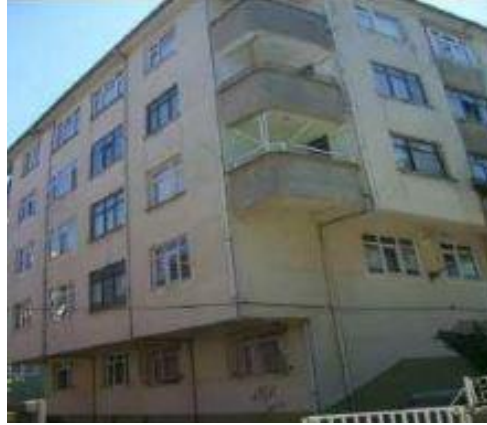
Şekil 9: Burulma Düzensizliği Bulunan Bir Bina (Koç, 2020)

Şekil 9'da görülen binada birçok yapısal tasarım hatası bulunmaktadır. Yapının her katta düzensiz çıkıntıları yüzünden her katın farklı rijitlik merkezi oluşmaktadır. Kütle merkezi ile rijitlik merkezinin birbirinden uzaklaşmasına ve bu sebeple burulma düzensizliğinin oluşmasına neden olmuştur (Şekil 9) (Koç, 2020).

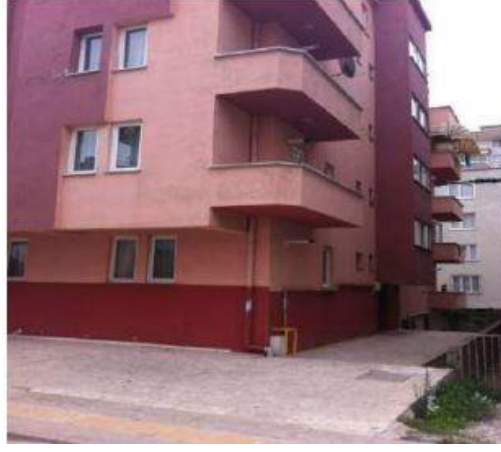
Şekil 10: Burulma Düzensizliği Bulunan Bir Bina (Koç, 2020)

Yapılarda burulma düzensizliği çoğunlukla tek başına görülebilen bir düzensizlik olmamaktadır. Burulma düzensizliğinin yanında zayıf ya da yumuşak kat, döşeme süreksizliği, taşıyıcı eleman süreksizliği gibi hem planda hem de düşeyde düzensizlikler mevcut olmaktadır. Şekil 10'da görülen binada birçok yapısal düzensizlik mevcuttur. Yaşanılabilir olası bir deprem sonrası yıkım ve büyük kayıplar oluşturmaması için gerekli önlemler alınmalıdır (Koç, 2020).
