**Citation/Alıntı:** Yanar, N. & Aydın, D. (2021). Selçuk Palas (AUGUSTUS) Otel'i'nin yeniden değerlendirilmesi: Mekânsal değişimler ve müdahaleler. *Journal of Social and Humanities Sciences Research*, 8(72), 1622-1634.  
<http://dx.doi.org/10.26450/jshsr.2484>

## SELÇUK PALAS (AUGUSTUS) OTELİ'NİN YENİDEN DEĞERLENDİRİLMESİ: MEKÂNSAL DEĞİŞİMLER VE MÜDAHALELER REVALORIZATION OF THE SELÇUK PALAS (AUGUSTUS) HOTEL: SPATIAL CHANGES AND INTERVENTIONS

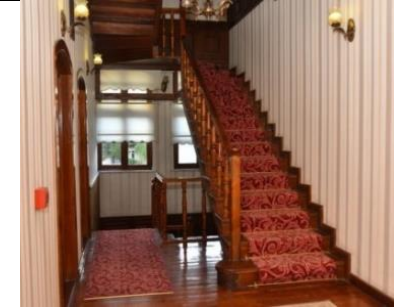
Fotoğraf 9. Augustus Otel, Merdiven [Augustus Otel 1]

Zemin katta yapının ortasında konumlanan kat yüksekliği fazla olan lobi, resepsiyon ve oturma elemanları ile tefriş edilmiştir (Fotoğraf 7-8). Lobinin sağında ve solunda mekanın orta aksına bağlanan koridorların sonundaki merdivenler restorasyon projesiyle aslına uygun olarak onarılmıştır (Fotoğraf 9). Özgün planda batıya açılan dükkânların iç mekânla da bağlantısı sağlanmıştır. Dükkânların kullanım olarak özgün durumu korunmuştur. Doğu yönünde yer alan odalar otel kullanımına ilişkin oyun salonu, cep sineması ve idari birim olarak düzenlenmiştir. Islak hacimler yapının özgün haline uygun biçimde, koridorun iki ucunda olacak şekilde düzenlenmiştir. Lobiden arka bahçeye erişim verilmiştir. Kuzey ve güney yönde, merdivenlerle zemin kotuna erişilerek bodrum girişleri ile aynı hizada zemin kata dış giriş verilmiştir (Şekil 4-5).

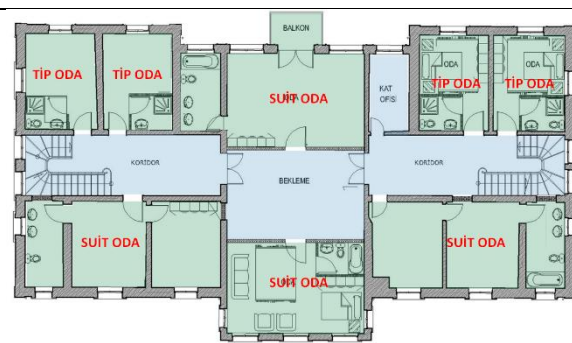
Şekil 7. Birinci Kat Planı (Restorasyon) (Meram Belediyesi Arşivi)

Restorasyon projesi ile birinci katta 4 normal tip otel odası, 4 suit oda düzenlenmiştir. Günümüz ihtiyaçlarının ve konfor koşullarının sağlanabilmesi için birinci katta odalara lavabo, banyo, tuvalet gereksinimleri için mekân eklenmiştir. Odalarda kapı yerleri değiştirilerek düzenlemeler yapılmıştır. Orta aksta bulunan süit odalar arasında kat bekleme mekânı düzenlenmiştir (Fotoğraf 10-11). Odalara hizmet eden kat ofisi batı yönünde yer almıştır. Rölöve projesine göre binanın son katına erişim için güneyde yer alan koridor üzerine merdiven eklenmiştir (Şekil 6-7).

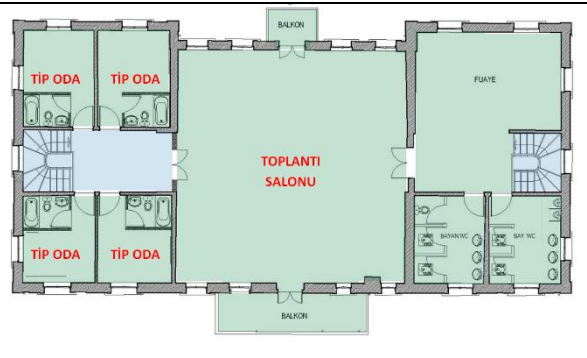
Şekil 9. Çatı Katı Planı (Restorasyon) (Meram Belediyesi Arşivi)

Rölöve projesine göre yarım daire ve lineer iki kollu olan merdivenin dairesel olanı, son katta koridora bağlanmak için kullanılmıştır. Bu yönde mutfak tezgâhı düzenlenmiş mekân, bu mekândan erişilen banyo olarak kullanıldığı düşünülen alan, balkonun bir kısmı kapatılarak oluşturulan tuvalet dikkate alındığında Karpuz'un (2015) tarih vermeden belirttiği konut kullanımının binanın bu kısmı olduğu yorumu yapılabilir. Orta mekânda ve kuzey yönde yer alan koridor üzerinde odalar yer almaktadır. Kuzeye ve doğuya yönelen köşe mekânda da ıslak hacimlerin düzenlendiği görülmekte ancak kullanımına ilişkin bir yorum yapılamamaktadır (Şekil 8-9).

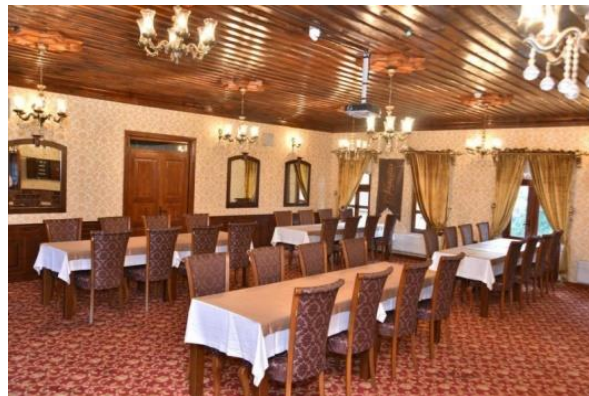
Fotoğraf 12. Toplantı Salonu [Augustus Otel 1]

Restorasyon projesiyle binanın var olan merdivenleri ikinci kata devam ettirilerek sirkülasyonun sürekliliği sağlanmıştır. Güney yönde yer alan koridorda karşılıklı otel odaları birinci kattaki gibi uygulanmıştır. Farklı işlevlere de hizmet verebilmesi amacıyla orta akstaki alan 56 kişilik toplantı salonu olarak düzenlenmiştir (Fotoğraf 12). Kuzey yönde fuaye ve fuayeye hizmet eden ıslak hacim çözümü yapılmıştır.

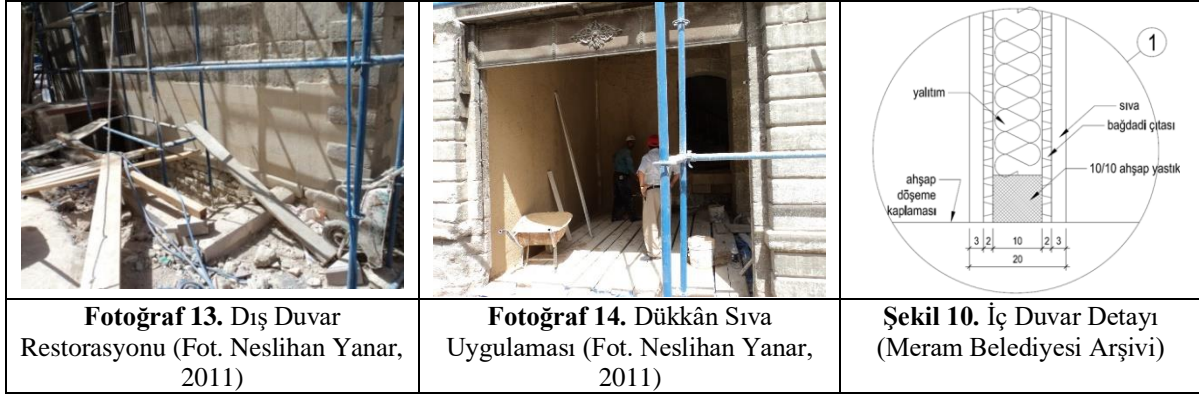
**Duvarlar:** Yontu taş malzemeden yapılmış dış duvarların hasar görmüş olanları restorasyon projesi kapsamında yenilenmiş, kat hizalarında silme taş korniş uygulanmıştır (Fotoğraf 13). Dükkânların ve diğer mekânların iç yüzeylerinde, kullanım sürecinde uygulanmış olan yağlı boya ve sıvalar duvarlardan

temizlenmiş, yerine horasan sıva uygulaması yapılmıştır (Fotoğraf 14). Yeniden kullanım sürecinde mekânların bölünmesi için iç duvarlarda ahşap taşıyıcılı bağdadî duvar detayı kullanılmıştır (Şekil 10).

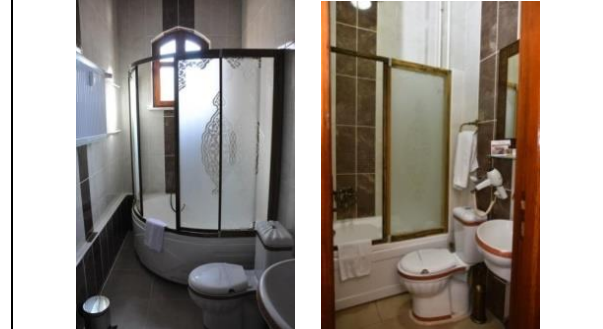
**Fotoğraf 18.** Islak Hacim Detayı [Augustus Otel 1]

Günümüz ihtiyaçlarına uygun konforu sağlayan mekânları oluşturabilmek adına yapının ısıtılması için radyatör sistemi düşünülmüştür. Yapıda uygun aydınlatma ve havalandırma sistemleri sağlanmaya çalışılmıştır (Fotoğraf 17). Yatak odalarına ıslak hacimler dâhil edilmiş, lavabo, klozet ve duşa kabin uygulanmıştır (Fotoğraf 18). Yapıda konfor koşullarının sağlanması için mekânlara aydınlatma armatürleri eklenmiştir. Bodrum katta; yapının özgün halinde üst katlarda ıslak hacimlerin konumlandığı koridorun kuzey ve güney köşesindeki mekânlar tesisat odası olarak düzenlenmiştir.

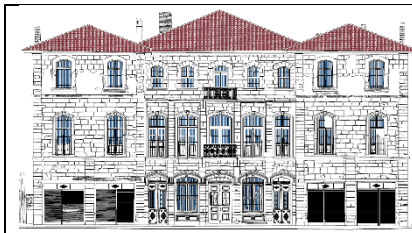
**Şekil 13.** Batı Cephesi, Rölöve Projesi (Meram Belediyesi Arşivi)

Cepheye yapılan müdahaleler yapının genel karakterine uyumlu, doku ve biçim yönünden aykırı olmayan malzemeler seçilerek yapılmıştır (Şekil 13-14-15). Otelin pencere ve kapılarında ahşap malzeme, söve ve kornişlerinde Konya Sille taşı kullanılmıştır. Demir ferforjeler yenilenmiştir. Restorasyon sonrasında değişen işlevlerle cepheye herhangi bir müdahalede bulunulmamış, özgün hali korunmuştur. Çatı katında sonradan müdahale edilerek bir kısmın kapatıldığı düşünülen balkon düzenlenmiş, toplantı salonunun yarı açık mekânı olarak hizmet vermesi düşünülmüştür. Dükkânların girişlerinde üst örtü olarak tente uygulanmıştır (Fotoğraf 19-23).

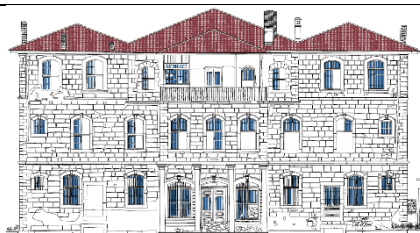
**Şekil 14.** Doğu Cephesi, Rölöve Projesi (Meram Belediyesi Arşivi)

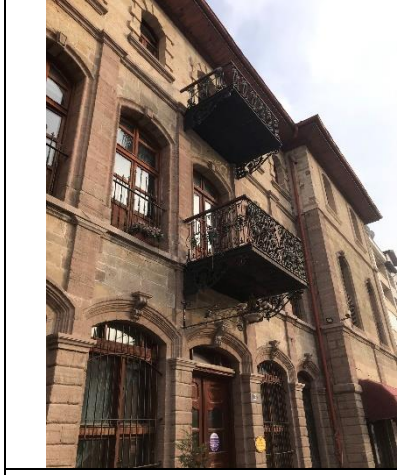
**Fotoğraf 22.** Batı cephesi kapı, pencere ve korkuluklar (Fot. Dicle Aydın, 2020)

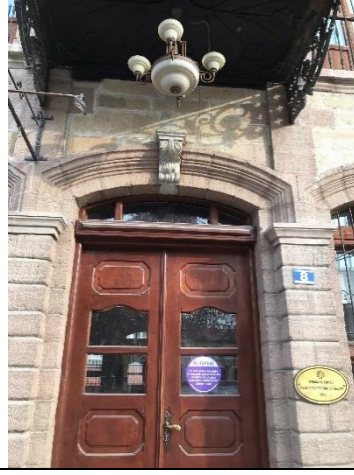
**Fotoğraf 23.** Dükkan Girişleri (Fot. Neslihan Yanar, 2020)
