Received/Makale Geliş 24.07.2021
Published /Yayınlanma 27.09.2021
Article Type/Makale Türü Research Article

Dr. Öğr. Üyesi S. Armağan GÜLEÇ KORUMAZ

RİSK ALTINDAKİ KÜLTÜREL MİRAS OLARAK ERMENEK EVLERİ, KICIMAN EVİ ÖZELİNDE DEĞERLENDİRMELER ERMENEK HOUSES AS A CULTURAL HERITAGE AT RISK, EVALUATIONS IN CONTEXT OF KICIMAN HOUSE

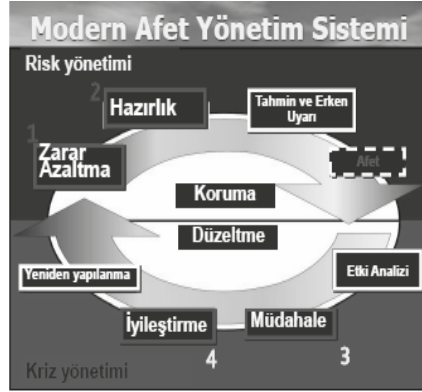
Şekil 1. Modern afet yönetim sistemi (Kadioğlu, 2008).

Kültürel miras alanlarında risk yönetim çalışmaları uluslararası ölçekte birleşmiş milletler öncülüğünde 1970'lerden itibaren politikalar üretilmeye başlamış, etkin çalışmaların ise 1990'lardan itibaren ilerlediği görülmektedir (Zıvrallı ve Cabbar, 2015). Risk yönetiminde sırasıyla zarar azaltma, hazırlık, tahmin ve erken uyarı sayesinde temelde "koruma" amaçlanmaktadır. Kriz yönetim sürecinde ise etki analizi yapıldıktan sonra gerekiyorsa müdahaleye devamında iyileştirme ve yeniden yapma çalışmalarını kapsamaktadır (Şekil 1). (Kadioğlu, 2008).

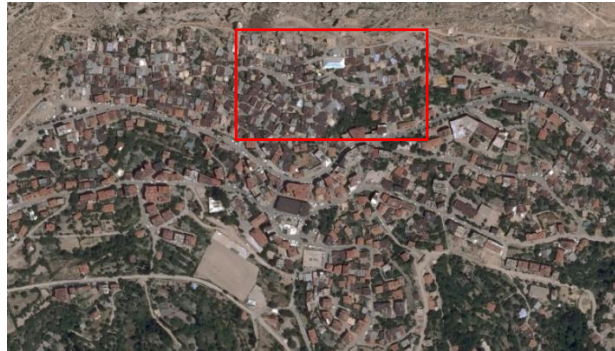
Şekil 3. Ermenek Tarihi Yerleşim Alanı Hava Fotoğrafı (Ermenek Belediyesi)

Ermenek kent yerleşiminin temel belirleyici faktörü topografya olmuştur. Eğime paralel dar yolların üzerine yerleşen geleneksel yerleşim özgün bir konut dokusu oluşturmuştur. Farklı kotlardan girişleri olan, üst kottaki evlerin alt kottaki evlerin üst örtüsünü görecektir şekilde yüksek bir eğime sahip bir konut

yerleşiminden oluşmaktadır. Bu kentsel yerleşim acil durumlarda ulaşımı oldukça zor kılmakta, özellikle yangın anında olay yerine ulaşımı geciktirmektedir (Şekil 3,4,5,6).

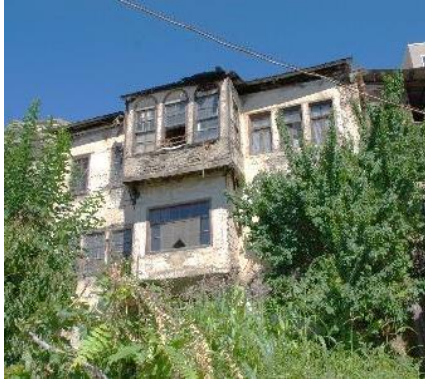
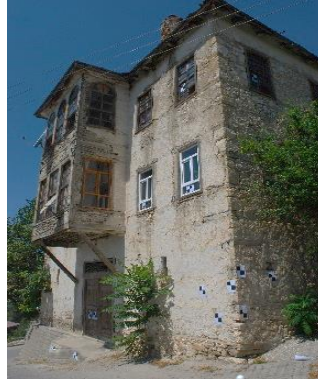
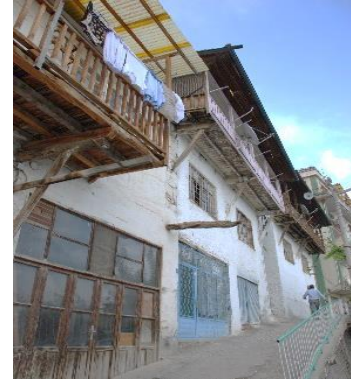
Geleneksel Ermenek evlerinin temel yapı malzemesi karakteristik moloz taş, ahşap ve yer yer kullanılan kerpiç malzemedir. Zemin ve zemin seviyesinin altındaki mekanların 60 cm ve yukarısı moloz taş duvarlar yapıldığı, üst katların ise ahşap iskeletli kerpiç dolgu malzeme veya bağdadi duvar ile yapıldığı gözlemlenmektedir. Sıvaları ise saman katkılı (kıtıklı) çamur sıvadır. Bu özelliklerinden dolayı özellikle üst örtü elemanı, ahşap strüktür, sıvalar, ahşap malzemelerin sıklıkla hatta yıllık bakımları gereklilik olarak görülmektedir. Bu bakımlar yapılmadığında ise yapılar kısa süre içerisinde köklü deformasyonlara maruz kalmaktadır. Bu kapsamda Ermenek Evleri değerlendirildiğinde doğal afetler, yangınlar, kaya düşmeleri ile beraber bu mirasın atıl bir şekilde terk edilmesinin önüne geçilmesinin önemi büyük olacaktır (Şekil 7,8,9).

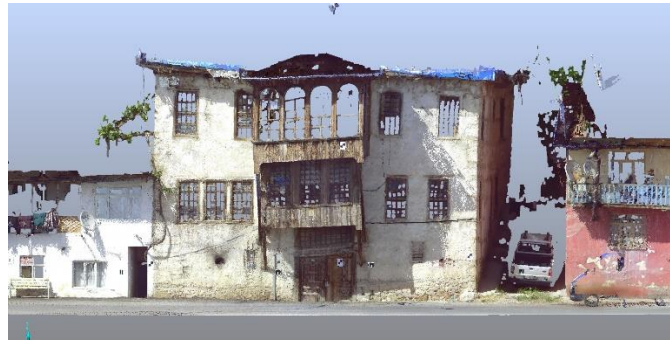
Şekil 13. Cephe Hattındaki ve Cumbadaki Sapmaları Tespitine Yönelik Lazer Tarama Teknolojisi ile Belgelenmiştir.

Yapının özellikle ön cephesi incelendiğinde, ön cephe boyunca zeminin çökmelerinde olduğu gözlemlenmiştir. Bu çökmenin temel nedeni yapının gevşek bir zemin üzerine oturmasıdır. (Şekil 13,14,15). Bu bölümdeki oturma sadece zemin ve ön cephede gerçekleşen deformasyonlar değil, bu bölüme özellikle üst kaç ahşap çıkmalarında önemli deformasyonlar gözlemlenebilmektedir. Bu deformasyonların nitelikli belirlenmesi için ise günümüz modern belgeleme tekniklerinden Lazer tarama tekniği kullanılmıştır (FARO tarama cihazı ve Scene nokta bulutu işleme yazılımı).

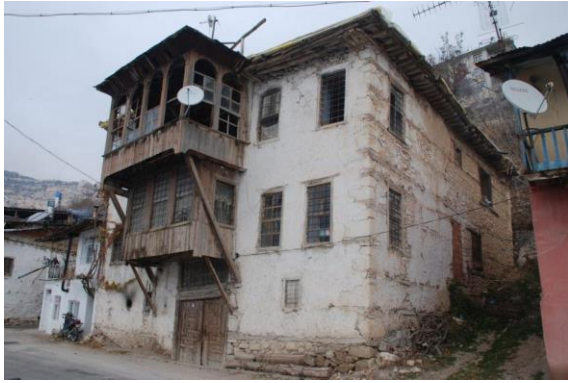
Yapı düz damlıdır. Damın kuzeyinde halaların üzerinde aralık mekanı bulunmaktadır. Arka bahçede yamaca doğru azda olsa boşluk yer almakta, burada ağaçlar bulunmakta, fazla odunların yığıldığı açık depo şeklinde kullanılmaktadır (Şekil 16,17).

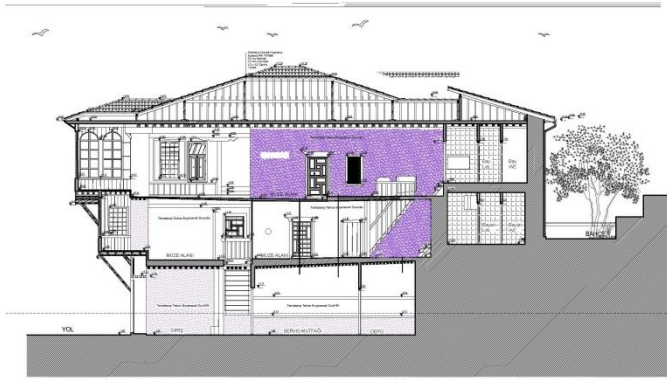
Şekil.21. Yapının Restorasyon Kesiti

Bu kapsamda, öncelikle yapının strüktürel sorunlarının giderilmesi öngörülmüş, yıkılma tehlikesi olan ahşap cumba kontrollü olarak sökülerek yeniden yapılması kararlaştırılmıştır. Benzer şekilde uzun yıllar yağmur sularına maruz kalmış tüm döşeme katmanlarının kontrollü olarak sökülerek çürüyen ve mukavemetini kaybeden strüktürel elemanların yenilenmesi ön görülmüştür. Özellikle üst örtüsünün yalıtımının yapılarak çatı uygulamasının yapılması, zemine oturan döşemelerinde ve çevre duvarlarında

yalıtlarının yapımı, dış duvarlarda hidrolik kireç sıva ile yalıtım özelliklerinin artırılması gerçekleştirilmiştir.
