SELÇUK GÜNAY'IN "KÖYLÜ PAZARI' MOZAIĞI

"KÖYLÜ PAZARI (AK.K.A. PEASANT MARKET)" MOSAIC BY SELÇUK GÜNAY

Bu çalışmayla; yakın zamanda yenileme çalışmaları başlatılan Mülkiyeti Eynebey Vakfına ait, Osmangazi ilçesi, Tahtakale Mahallesi, 5547 ada, 4 parselde bulunan "Güngörmez Camii" doğu duvarında yer alan Selçuk Günay'a ait "Köylü Pazarı" adlı mozaik duvar panosunun bulunduğu yerden kaldırılması ve restorasyonunun yapılması işlemlerini içermektedir.

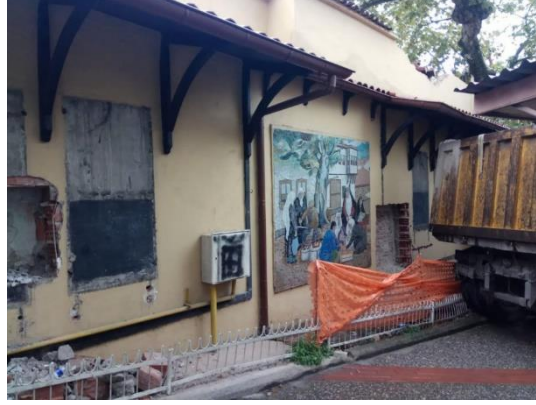
Şekil 2. Güngörmez Camii Duvarı ve Köylü Pazarı Mozaği (URL -4)

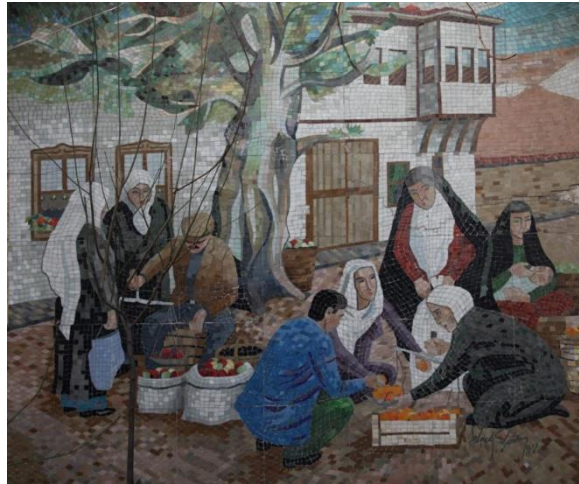
Şekil 3. Selçuk Günay, Köylü Pazarı, 1987 (URL-4)

Köylü Pazarı Mozaği yapıldığı yıldan (1987) 2020'ye kadar Güngörmez Camii duvarında sergilenmiş, önleyici koruma ve onarım bakımları eser sahibi Selçuk Günay tarafından yapılmıştır. Güngörmez Camii'nin restorasyonu sırasında bulunduğu duvar yüzeyinden kaldırılmak istenmiş fakat kaldırma işlemleri sırasında zarar görmüştür. Bu nedenle 'mozaik duvar pano'nun taşınması, gerekli

Selçuk Günay'a ait, Köylü Pazarı Mozaığı'nın kaldırılması sürecinde mozaığın almış olduğu hasarlar, zemine yerleştirilme biçimi gibi pek çok unsur dikkate alınmıştır. Bu bağlamda öncelikle mozaığın kaldırılma sırasında alacağı hasarlar göz önünde tutulmuştur. Risk analizi sonrasında mozaik pano, şeffaf tutkallı kaput bezi ile koruma altına alınmıştır. Panonun hacmi göz önünde bulundurulmuş ve panonun tek parça halinde kaldırılabilmesine karar verilmiştir. Çalışma alanı ve mozaik panonun yüzeyinde bulunduğu duvar, mozaığın boyutları tek parça halinde kullanılmasına imkân sağlamıştır. Bu önlemler alındıktan sonra panonun ölçülerinde metal bir çerçeve hazırlanmış, oyup yerleştirilmiş ve uygun ölçüde hazırlanmış ahşap pano ile desteklenmiştir. Sonrasında panonun etrafındaki ve altındaki duvar yontulmuştur. Duvarın yontulması esnasında yerin eğimli oluşundan ve ahşap kerestelerden de yararlanılmıştır. Camii duvarının kaldırma işlemi sırasında mozaığa vereceği zarar riski, çerçeve ile duvar arasına konulan çelik telle engellenmiştir. Daha sonra uygun ekipman ve tekniklerle duvar yerinden sökülmüştür. Duvar yüzeyi, destek maddelerinden arındırıldıktan sonra spiralle temizlenmiş; böylece yeni bir zemin elde edilmiştir. Yeni zemin kümes teli ve yeni betonla yükseltilmiştir. Kaynaklanan metal çubuklarla yüzeyin arkası yerine oturtulmuştur. Kaldırılma işlemlerinin başında yapıştırılan kaput bez ısıtılarak sökülmüştür. Çimentolu harcıyla mozağının -aslına sadık kalarak- eksik tesseraların örgüsü tamamlanmıştır. Mozaik panonun eksik parçaları tamamlandıktan sonra derz dolgusu yapılarak işlemler tamamlanmıştır.

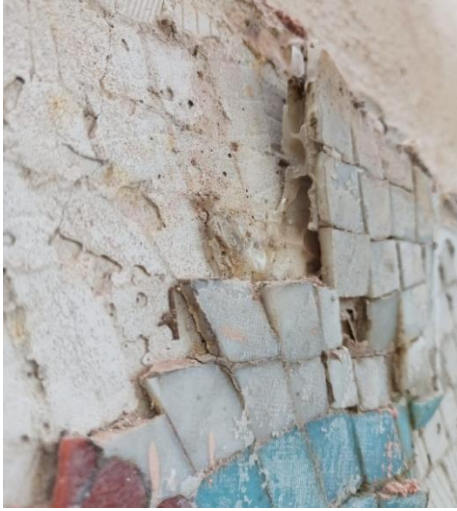
Şekil 4. Köylü Pazarı mozaik pano tahribatı
(Tülay Özkul'un kişisel arşivinden)

Şekil 5. Köylü Pazarı mozaik pano tahribatı
(Tülay Özkul'un kişisel arşivinden)

Tüm tesseraları sağlam ve dökülmemiş olmasına rağmen yeterli koruma önlemi alınmadan müdahale edilen mozaik pano, çeşitli ekipler tarafından asite maruz bırakılmış, yüzeyine kaynar su dökülmüş, spiralle bağlanma yerleri gözetilmeden kesilmiş, parçalanmış ve yeniden silikon ile yapıştırılmaya çalışılmıştır. Mozaikte tam anlamıyla koruma başarısı mozaığın bulunduğu alan ve koşullara göre seçilen uygun yöntem, kapsamlı teşhis, alanında yeterlik sahibi çalışanların görev alması ile doğrudan orantılıdır (Şener, 2012: 230). Uygun olmayan bu koruma ve onarım müdahaleleri mozaik panoda ağır bir kayıp ve tahribatlara yol açmıştır.

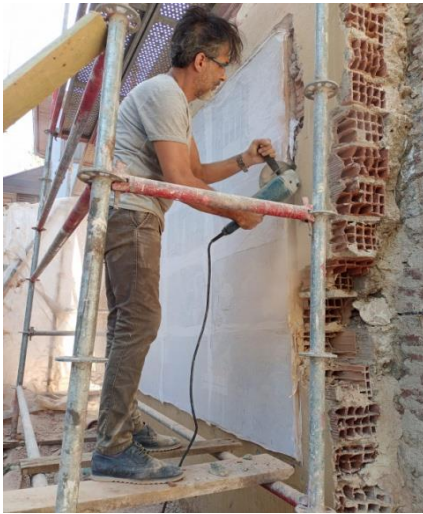
Şekil 6. Köylü Pazarı mozaik pano metal çerçeve için yol açılması
(Tülay Özkul'un kişisel arşivinden)

Materyal ve yöntem belirlenirken öncelikle mozaik panonun üzeri şeffaf tutkallı kaput bezi ile kaplanarak koruma altına alınmış ve mozaik kurumaya bırakılmıştır. Mozaik panonun ebatları belirlenerek tek parça halinde kaldırmak için gerekli metal çerçevenin hazırlığı yapılmıştır. Kuruma işlemi tamamlandıktan sonra sökülecek mozaik pano için etrafı boyunca spiral yardımı ile kesim yapılarak bir yol oluşması sağlanmış metal çerçeve için de gerekli zemin ve alan elde edilmiştir.

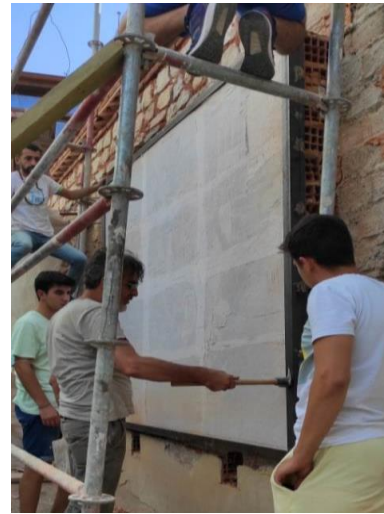
Şekil 7. Köylü Pazarı mozaik pano metal çerçevenin yerleştirilme işlemi
(Tülay Özkul'un kişisel arşivinden)

Kesim işleminden sonra mozaik pano ölçülerinde hazırlanan metal çerçeve, kendisi için oluşturulan oyuğa yerleştirilerek 2 cm kalınlıkta ahşap pano ile desteklenmiştir. Ahşap pano ve mozaik pano arasına sünger yerleştirilerek yalıtım/koruma sağlanması amaçlanmıştır. Metal çerçeve ve ahşap pano ile koruma altına alınan mozaik panonun etrafında ve altında kalan duvar, kesici ve delici aletler ile kesilip yontulma işlemi başlatılmıştır. Mozaik panonun altında yer alan duvar parçası adım adım oyularak yerinden çıkarılmış, sabit kalması ve desteklenmesi için yer eğiminden faydalanılmış yanı sıra ahşap keresteler kullanılmıştır.

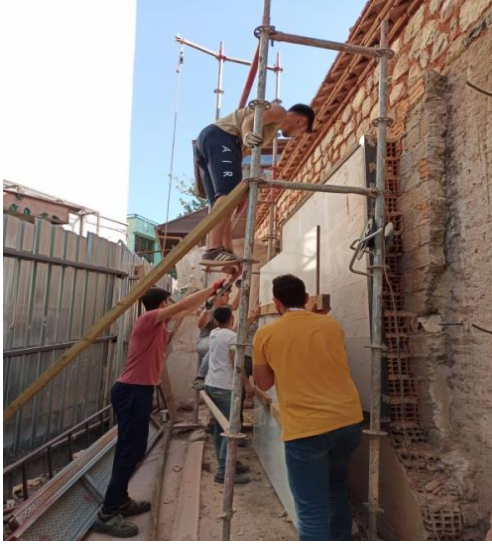
Şekil 8. Köylü Pazarı mozaik pano ahşap panonun yerleştirilme işlemi
(Tülay Özkul'un kişisel arşivinden)

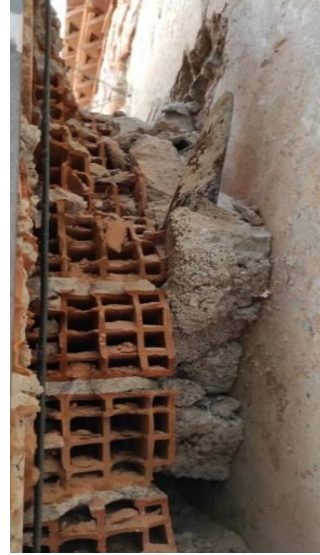
Şekil 9. Köylü Pazarı mozaik pano duvardan ayırma işlemi detay
(Tülay Özkul'un kişisel arşivinden)

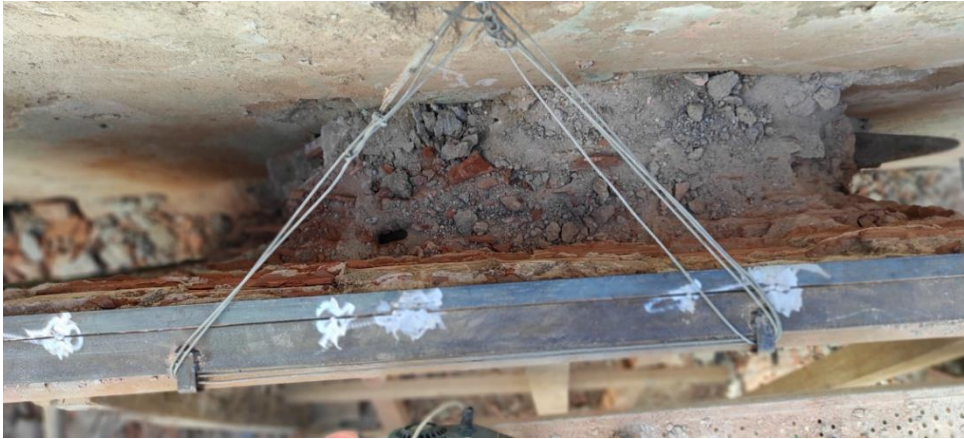
Şekil 10. Köylü Pazarı mozaik pano duvar desteğinin bağlanması (Tülay Özkul'un kişisel arşivinden)

Camii duvarının üzerine inşa edilen mozaik pano ve camii duvarı arasında bulunan çimento yapının desteğinin azalması riskinin önüne de çerçeve ve camii duvarı arasında çelik tel koyularak geçilmiştir. Bu sayede zeminle ve ahşap keresteler ile paylaşılan ağırlık, camii duvarı ile bölüştürülmüş, mozaik panoyu havada tutan destekler artırılmıştır.

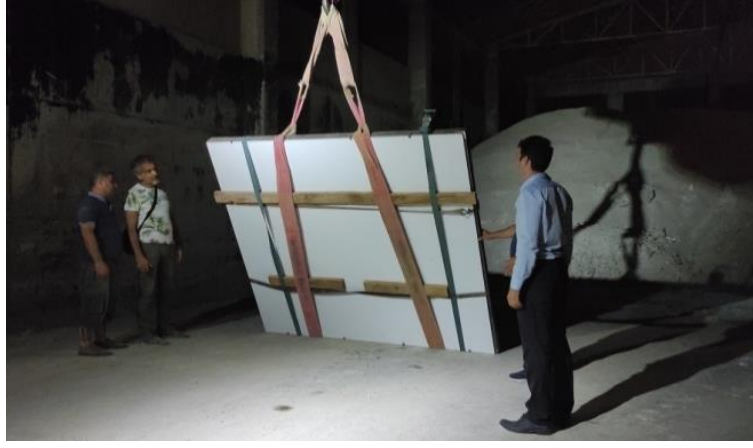
Şekil 11. Mozaik pano duvar desteğinden ayrılması (Tülay Özkul'un kişisel arşivinden)

Duvar yüzeyi ve zemin ile kurulan bağlantının ardından mandallı kayış, halat tokalarıyla sabitlenerek taşıyıcı vinç yardımı ile bulunduğu duvar yüzeyinden yerden destek aldığı kerestelerin çıkarılması suretiyle sökülüştür.

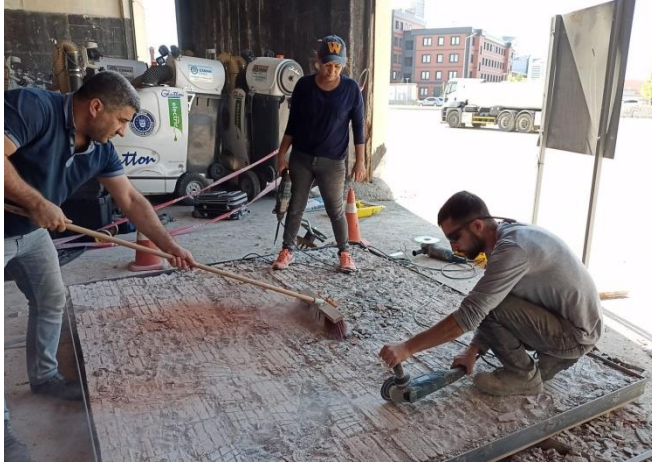
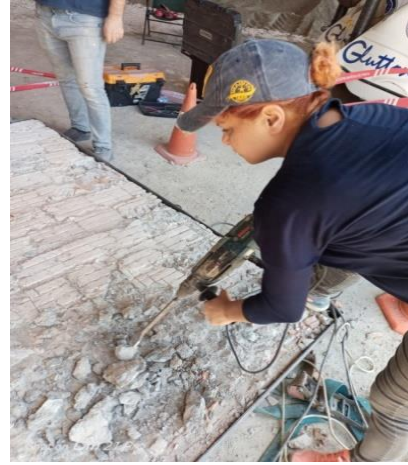
Şekil 12. Mozaik pano yüzey temizliği
(Tülay Özkul'un kişisel arşivinden)

Şekil 13. Mozaik pano yüzey temizliği
(Tülay Özkul'un kişisel arşivinden)

Tek parça halinde duvar yüzeyinden ayrılan panonun üzerinde bulunan kayış ve aparatlardan ayrılması sağlanmıştır. Mozaik pano, ters çevrilerek arkasında duvar yüzeyinden kalan tuğla parçaları spiral yardımı ile temizlenerek, yeni bir zemin elde edilmiştir. Mozaik panodan geriye kalan yeni beton yüzey üzerine kümes teli ve yeni beton harçla eski yüzey yüksekliğine ulaşılması sağlanmıştır. Bu aşamanın son pratiği mozaik panonun arkasında metal çerçeve ve beton arasına yerleştirilen metal çubukların kaynak yapılarak arka yüzeyin yerine tam oturtulması olmuştur.

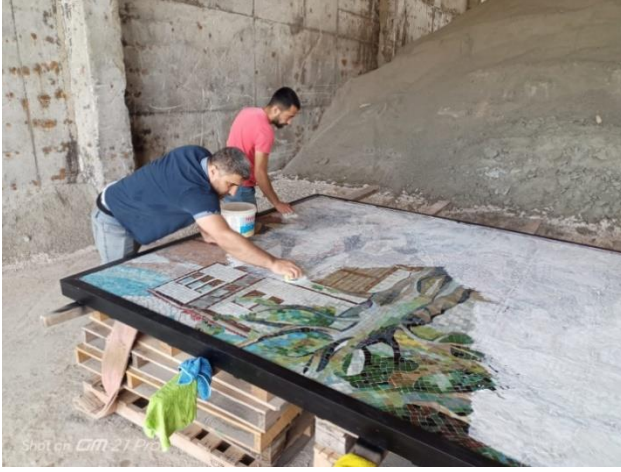
Şekil 14. Mozaik pano derz dolgusunun yapılması (Tülay Özkul'un kişisel arşivinden)

Son olarak mozaik panonun üzerine yapıştırılan kaput bezi yoğun buhar ile ısıtılarak sökülmüş, üzerinde daha önceden dağılan mozaik parçaların tespiti yapılarak koruma ve onarım için gerekli yüzey planlamaları ve temizliği, yapılmıştır. Ahşap pano ve yumuşak süngerle mekanik kaynaklı darbeleri ve yeni tessera kaybını önlenmiş, eksik alan oluşumunun kaynağı kayıp tesseraların renk tonları tespit edilerek, spiral kesiği nedeniyle kullanılmayacak tesseraların da sökümleri gerçekleştirilmiştir. Bir sonraki işlem yeni çimentolu harç ile orijinal köylü pazarı mozağının aslına sadık kalarak eksik tesseraların örgüsü çimento harcı ile tekrar yerlerine yerleştirilmiştir. Mozaik panonun eksik parçaları tamamlandıktan sonra derz dolgusu yapılarak işlemler tamamlanmıştır.
