Citation: Payaşlı Oğuz, G. & Kakdaş Ateş, D. (2020). Diyarbakır Çermik'te bulunan sinagog yapısının mimari belgelenmesi ve koruma problemleri. *Journal of Social and Humanities Sciences Research*, 7(49), 115-125.

DIYARBAKIR ÇERMİK'TE BULUNAN SİNAGOG YAPISININ MİMARİ BELGELENMESİ VE KORUMA PROBLEMLERİ

ARCHITECTURAL DOCUMENTATION AND CONSERVATION PROBLEMS OF SYNAGOGUE STRUCTURE IN DIYARBAKIR CERMİK, TURKEY

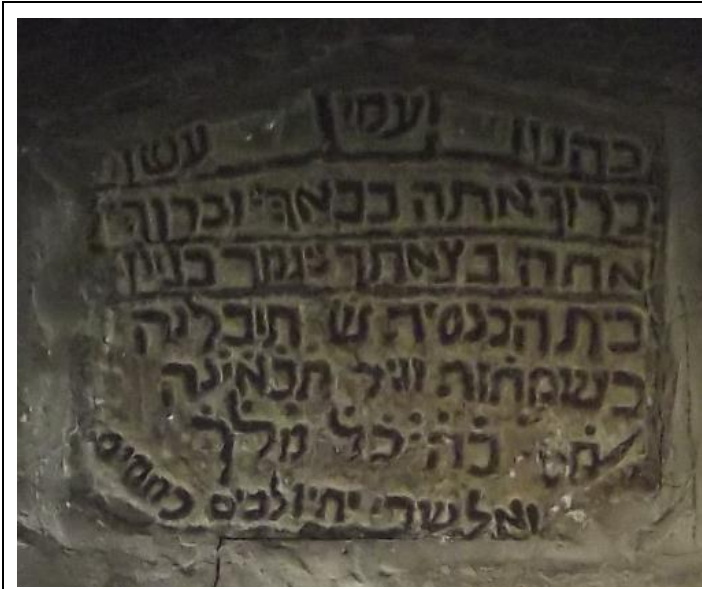
Günümüze ulaşmış olan bu sinagogun giriş kapısının üzerinde İbranice yazılan bir kitabesi bulunmaktadır. Bu kitabe, İstanbul Üniversitesi Edebiyat Fakültesi Prehistorya Anabilim Dalı Doç. Dr. Aslı Erim Özdoğan tarafından çalışılmış ve Aaron Kohen ile Hahambaşı vekili İshak Haleva tarafından Türkçeye çevrilmiştir (şekil 1) (Bali, 1999:384).

Şekil 1. Sinagog Giriş Kapısında Yer Alan Kitabe ve Çevirisi (Fot: Payaşlı Oğuz, 2018)

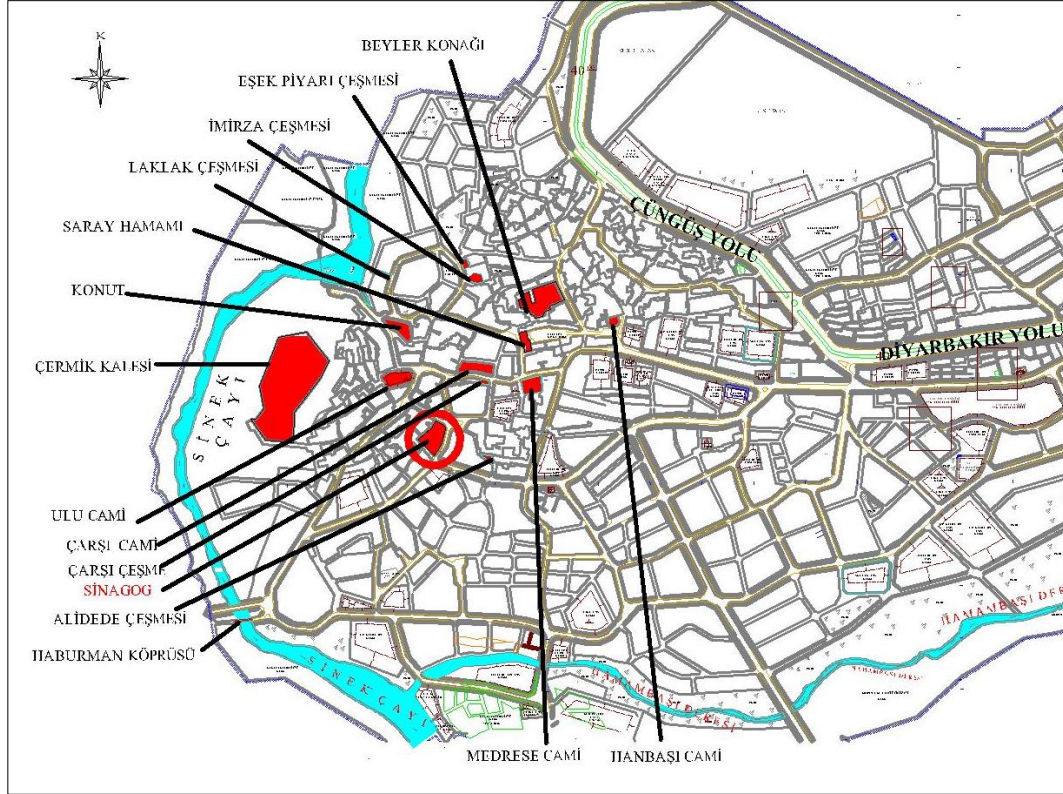
Diyarbakır Kültür ve Tabiat Varlıklarını Koruma Kurulu'ndan alınan 2015 yılına ait tescil listesine göre Çermik ilçe merkezinde; birer adet kale, sinagog, kilise ve hamam; 4 adet cami, 3 adet sivil mimari örneği, 4 adet köprü ve 12 adet çeşme gibi tescilli yapılar bulunmaktadır. Günümüzde, Çermik geleneksel kent dokusu heterojen bir dokudur. Bugün ayakta kalmayı başarmış bu tescilli tarihi yapılar, betonarme yapılar içerisinde kaldığından dolayı kent içinde algılanmamaktadır (şekil 2).

Şekil 2. Çermik İlçesindeki Tarihi Yapılar ve Sinagog (Düzenleme: Payaşlı Oğuz, 2019)

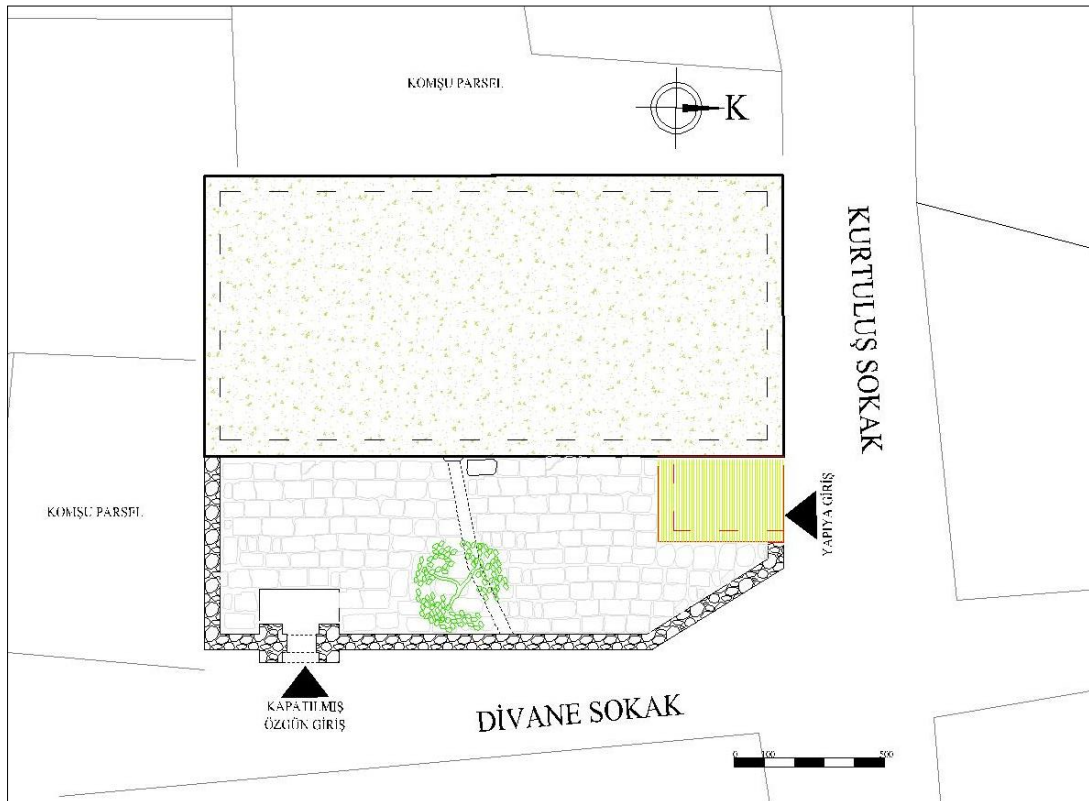
Şekil 3. Çermik Sinagogu Vaziyet Planı (Kakdaş Ateş; Payaslı Oğuz, 2019)

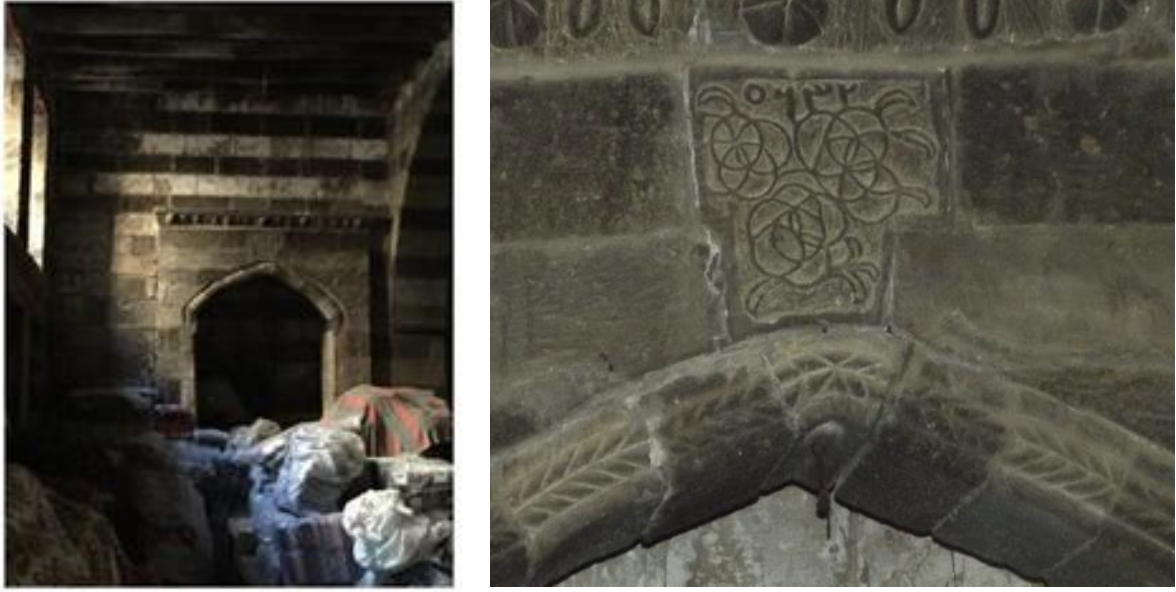
İki neften oluşan ana mekanın birinci nef bölümünün güney duvarında yer alan ve duvar yüzeyinden öne doğru taşma yapan sivri kemerli niş "Ehal"dir. Kemerin kilit taşında parohet asma askısı bulunmaktadır. Kilit taşının üstündeki süslemeli taşa ise arapça rakamlarla 5632 yazmaktadır (şekil 6).

Şekil 6. Ehal ve Parohet Askısı

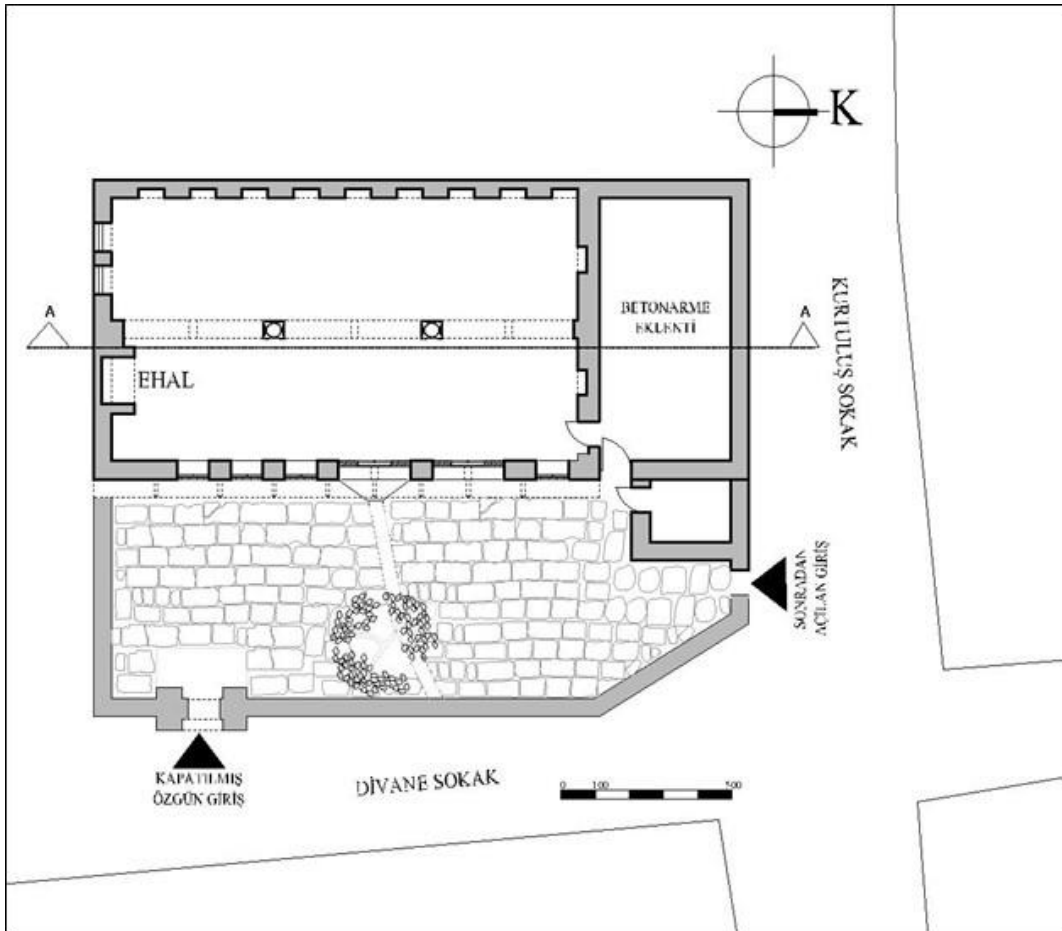
Sinagog; kuzey-güney yönünde yerleşen tek katlı dikdörtgen formdaki yapı ve bu yapının doğusunda yer alan bir avludan oluşmaktadır. İki sokağın kesişim yerinde bulunan sinagogun etrafı yüksek avlu duvarı ile çevrilidir. Divane sokak tarafından avluya girişi sağlayan özgün taç kapı bugün kullanılmamaktadır. Kurtuluş sokak tarafında yer alan ve bugün avluya girişin sağlandığı kapı ise sonraki dönemlerde açılmıştır (şekil 4).

Şekil 4. Sinagog Plan Krokisi (Kakdaş Ateş; Payaslı Oğuz, 2019)

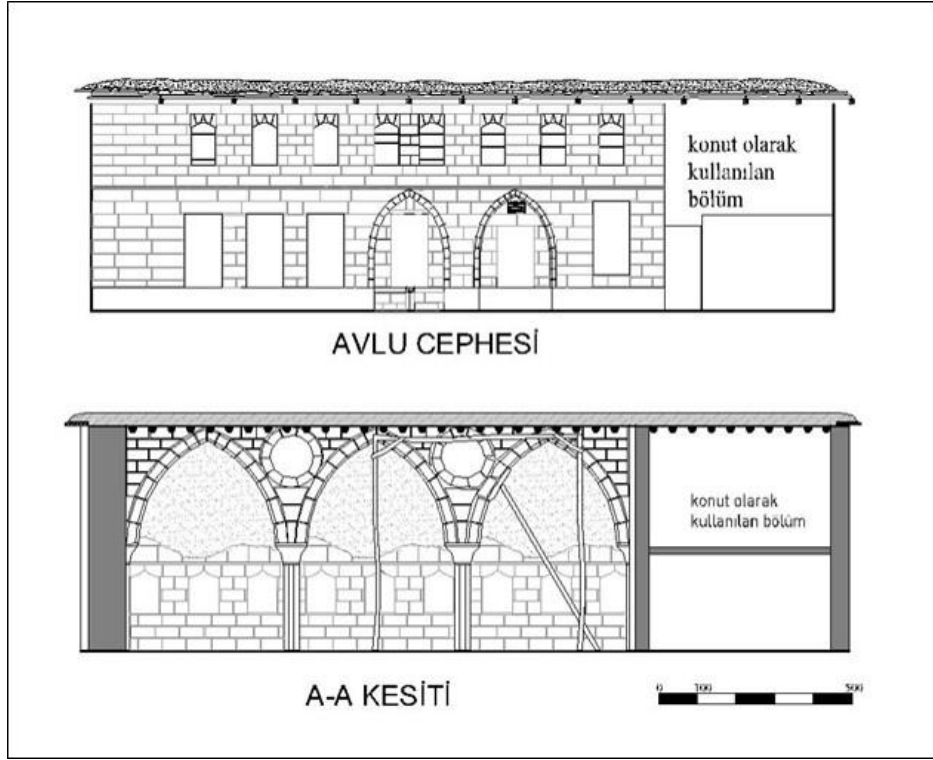
Yapının güney ve batı cephesi komşu parsellere bitişiktir. Yapının kuzey tarafındaki kısım sonradan yapılan betonarme müdahalelerle özgün yapısı bozularak konutta dönüştürülmüştür. Ana ibadet mekanı bugün depo olarak kullanılmaktadır. Kuzey-güney doğrultusunda dikdörtgen bir plana sahip olan ana mekana avludan giriş sağlanmaktadır. Yaklaşık olarak 13*7.30 m ölçülerindeki ana mekan; iki sütun ve yan duvarlara oturan üç kemerli bölüm ile birbirinden ayrılan iki neften oluşmaktadır (şekil 5).

Şekil 5. Sinagog Kesit ve Cephe Krokisi (Kakdaş Ateş; Payaşı Oğuz, 2019)

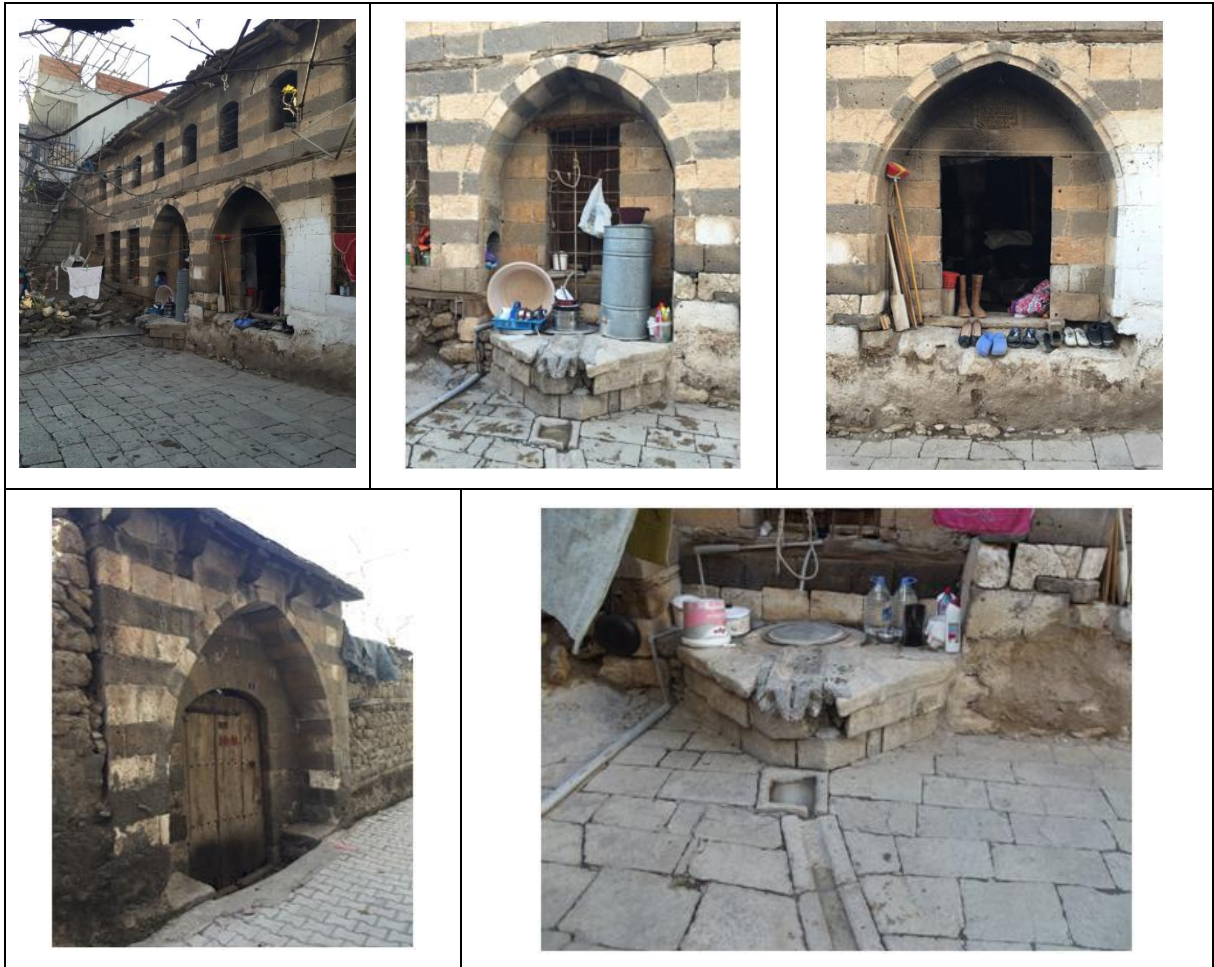
Bazalt ve kalkerin almaşık olarak kullanıldığı sinagogun doğu cephesinde; alt sırada ana mekana girişin sağlandığı kapının ve su kuyusunun olduğu iki adet sivri kemerli niş ve bu sivri kemerlerin sağında ve solunda düz taş lentolu dikdörtgen pencereler bulunmaktadır. Üst sırada ise basık kemerli sekiz adet tepe penceresi bulunmaktadır. Ana mekana girişi sağlayan özgün kapı, alt kısmına duvar örülerek pencereye dönüştürülmüştür. Sivri kemerli niş içinde bulunan bu kapının üstündeki kitabenin varlığı da bu açıklığın ana mekana girişi sağlayan ana kapı olduğunu göstermektedir. Doğu cephesindeki diğer sivri kemerli niş içinde ise özgün bir su kuyusu ve su düzeneği bulunmaktadır (şekil 8).

Şekil 8. Avluya Girişi Sağlayan Özgün Taç Kapı, Avlu Cephesinde Yer Alan Su Düzeneği ve İbadet Mekanına Girişi Sağlayan Sonradan Kapatılan Kapı

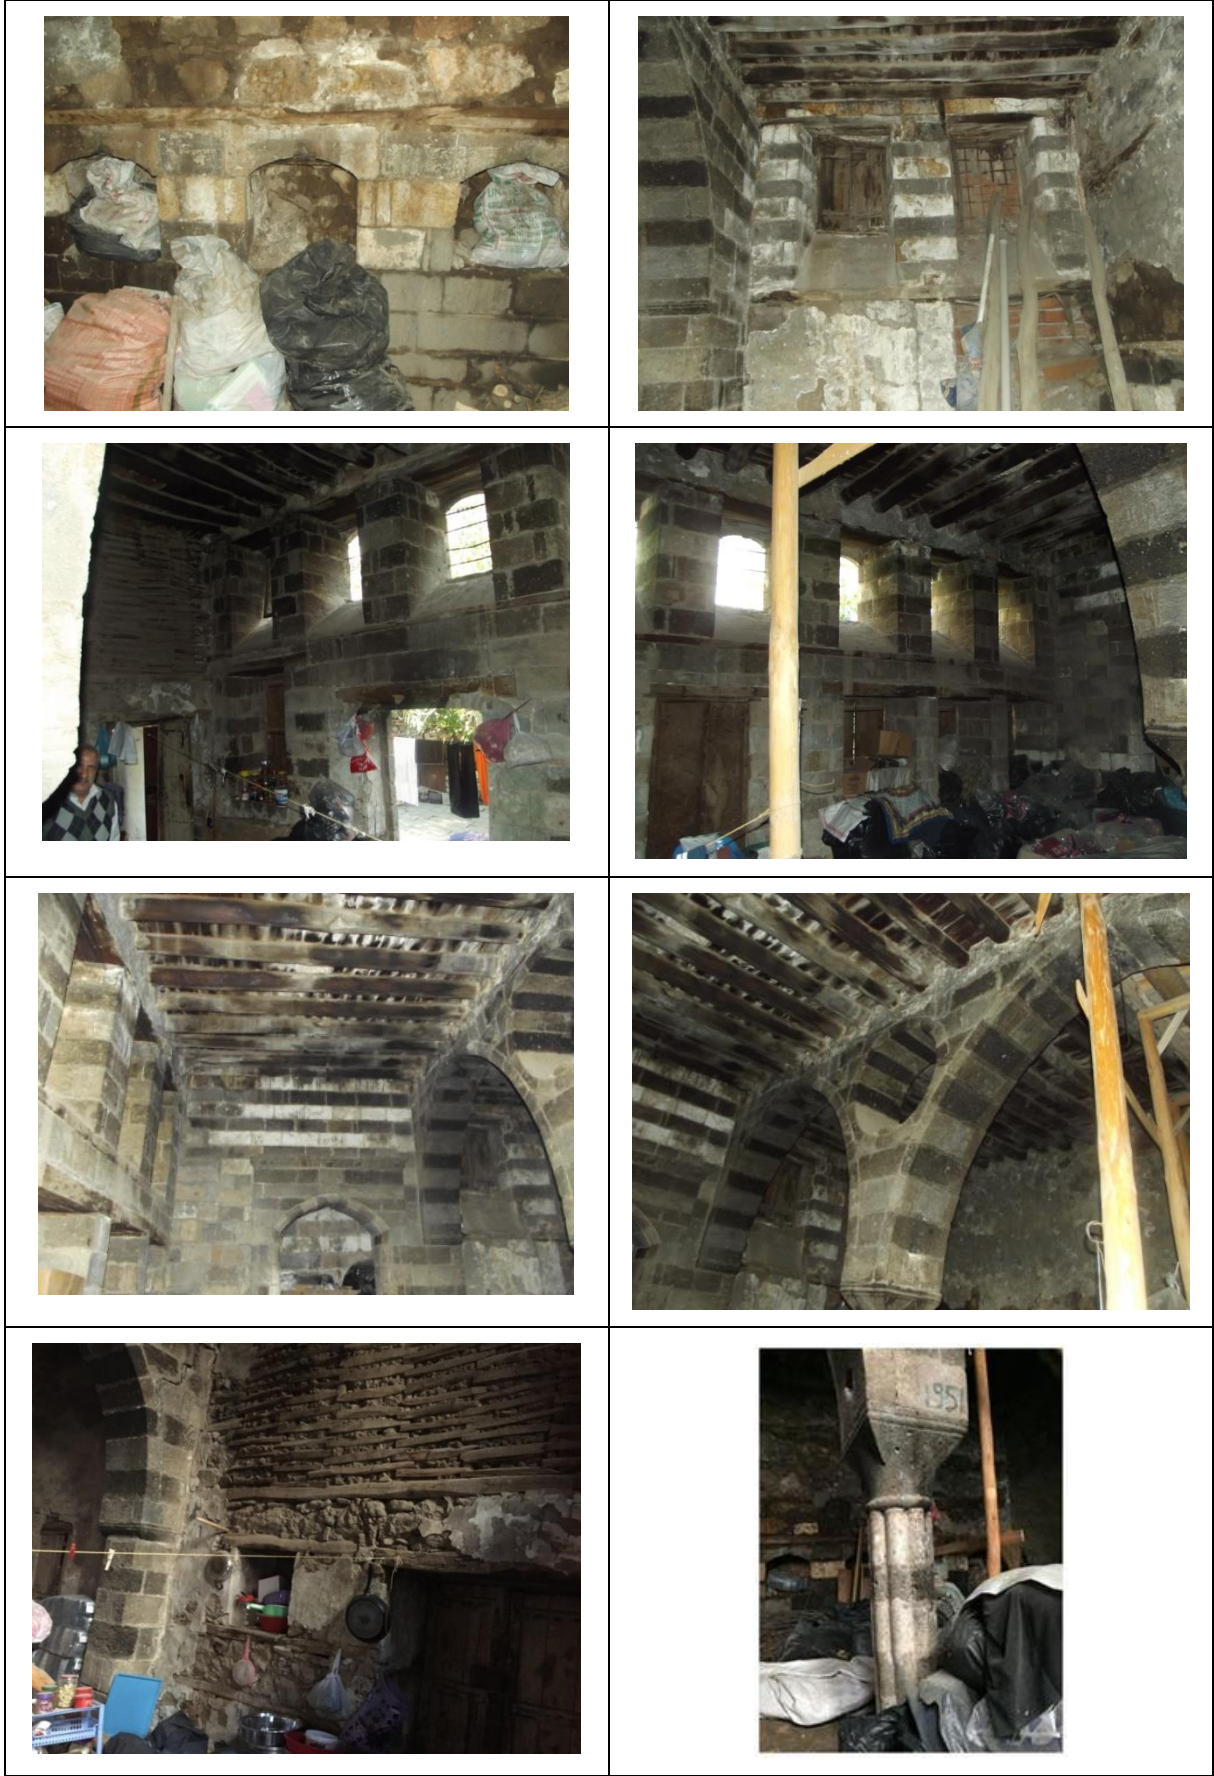
Batı yönündeki sağır duvar yüzeyinde 9 adet küçük niş bulunmaktadır. Güney yönündeki duvar yüzeyinde ikinci nef bölümünde ise sonradan kapatılmış iki adet tepe penceresi bulunmaktadır (şekil 7).

Ana mekanın kuzey duvar yüzeyinde nişler ve yan mekana geçişi sağlayan bir kapı bulunmaktadır (şekil 7). Ana ibadet mekanının kuzeyindeki bu kısım sonradan yapılan müdahalelerle iki katlı bir bölüme

Doğu duvarında ise ana mekana girişi sağlayan kapı, su düzeneğine açılan pencere ve avluya bakan dört pencere ile sekiz adet tepe penceresi bulunmaktadır. Dıştan basık kemerli olan tepe pencereleri içten dörtgen formda ve alt kısımları eğimli yapılmıştır. Bu sayede pencere açıklığı daha da genişletilerek tek cepheli olan ana mekânın daha fazla ışık alması sağlanmıştır (şekil 7).

Şekil 7. Sinagog İç Mekan Fotoğrafları

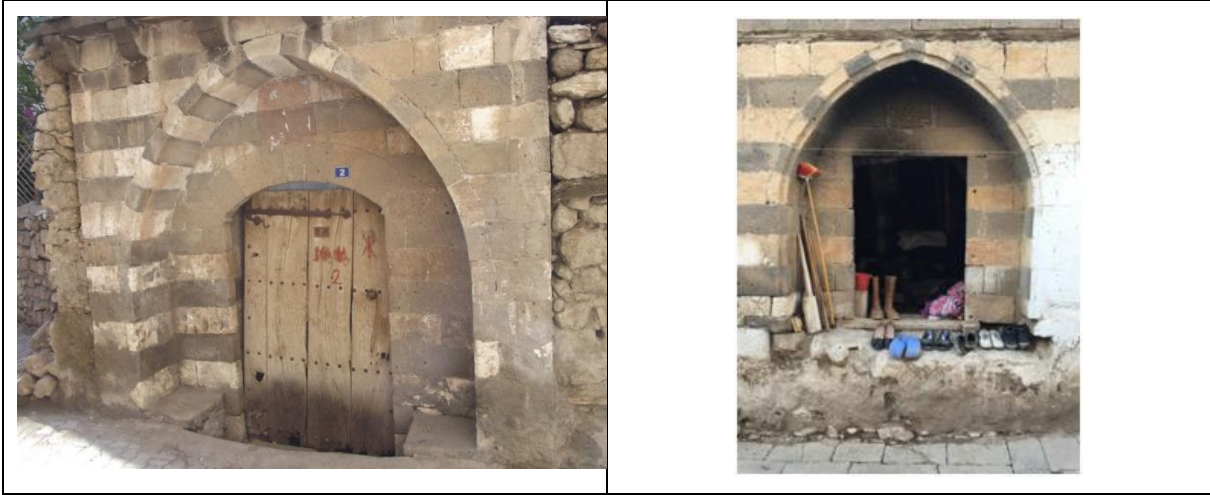
Sinagogunun avlusuna girişi sağlayan taç kapı bugün yol kotunun altında kalmıştır. Günümüzde avluya giriş, Kurtuluş Sokak üzerindeki sonradan avlu duvarında açılan bir kapıdan sağlanmaktadır. Avlu zeminindeki taşlar genel olarak özgünlüğünü korumuş olsa da aşınmış ve yer yer kırılmalar olmuştur. Ana mekana giriş kapısının alt kısmı doldurularak pencereye dönüştürülmüştür. Yapının avlu cephesinin bir kısmı sıva ve boya ile kapatılarak özgün doku bozulmuştur. Günümüzde kullanılan avluya giriş kapısının olduğu yerde bugünkü kullanıcı tarafından kullanılan konut bölümünün ıslak hacim mekanı sonradan yapılmıştır (şekil 9).

Şekil 9. Avlu Kapısı ve Ana Bina Kapısı

Statik olarak kötü durumda olan toprak damın ve çürümüş olan ahşap kirişlerin sökülerek yerine yeni ahşap kirişlemeler yerleştirilerek, özgün toprak dam örtüsü çağdaş malzemelerle harmanlanarak yeniden yapılması gerekmektedir. Üst örtünün sökümünde zarar görmemesi için ibadet mekanındaki kemerlerin ve dış duvarların askıya alınması gerekmektedir. İbadet mekanı içindeki molozların dışarı atılarak özgün yer döşemesi açığa çıkarılmalıdır. Sinagogun kuzeyinde bulunan konut olarak kullanılan bölüm ile avludaki tuvalet olarak kullanılan niteliksiz eklenti yapı kaldırılmalıdır. Yapıdan kaldırılan betonarme eklenti yapının bitişik olduğu yapı duvarının zarar görmüş yerleri yeniden özgüne uygun olarak restitüsyon doğrultusunda tamamlanmalıdır. İbadet mekanının içindeki kapatılan pencere ve kapının açılması, duvar yüzeylerindeki çimento esaslı sıva raspalarının yapılması, yapının iç ve dışındaki bitki oluşumlarının temizlenerek yeniden oluşumlarının önlenmesi kimyasal ilaçlarla sağlanmalıdır. Çürüyen ahşap kapı pencere doğramalarının ahşap malzemeyle yeniden yapılması gerekmektedir. Avludaki toprak yığınının kaldırılarak avlu döşemesinde kırılmış olan döşeme taşlarının sağlamlaştırılması ve gerekli yerlerde tamamlanması yapılmalıdır.

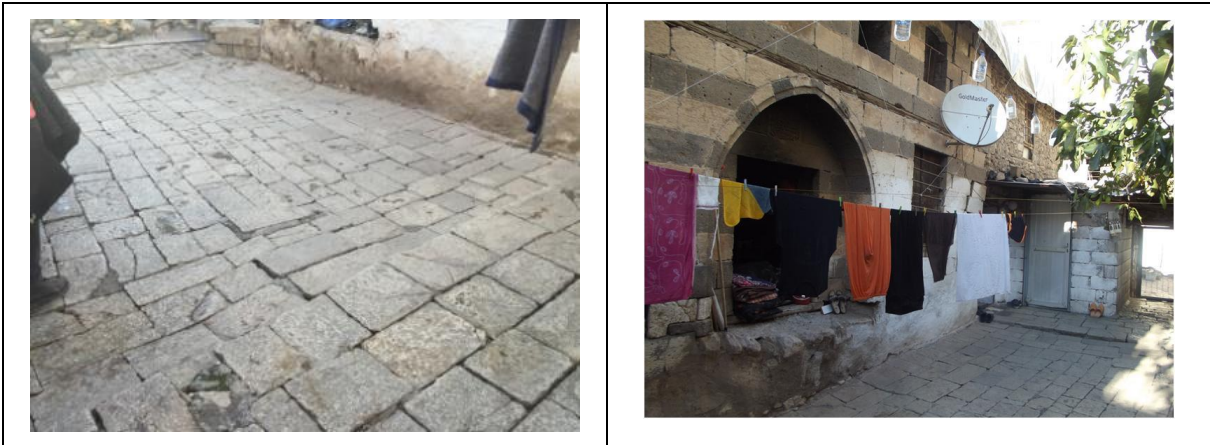
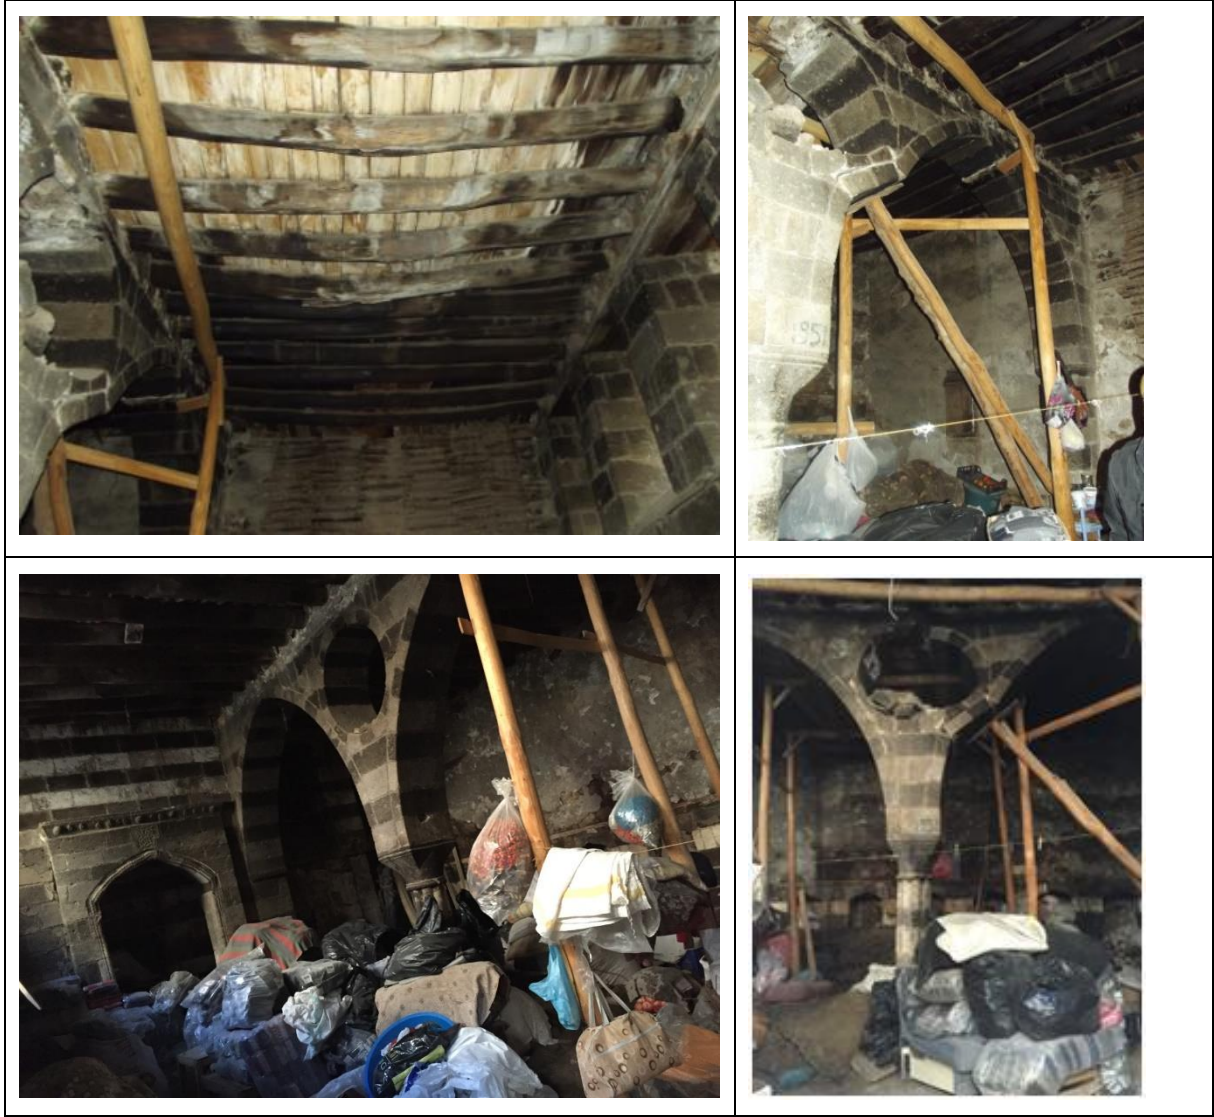
Ana mekanın taşıyıcı sistemi ve üst örtüsü statik açıdan kötü durumdadır. Toprak dam olan üst örtüyü taşıyan ahşap kirişlemeler bakımsızlıktan sağlamlığını yitirdiği için seğim yapmıştır. Bazı noktalarda çökme başlamış bunu engellemek için kullanıcısı tarafından ahşap dikmelerle destekler yapılmıştır. Üst örtünün bozulmasından kaynaklanan yağmur ve kar sularının yapı içine girişi engellenemediği için üst örtüyü taşıyan kirişlemelerde çürümeler, duvar yüzeylerinde nemlenmeler bulunmaktadır. Ana mekanın içi günümüzde depo olarak kullanıldığı için bir çöp yığını halindeki torbalar mekanın içindeki dolaşımı engellemektedir. Zaman içerisinde ısınma amaçlı yakılan soba/ateş nedeniyle duvar yüzeylerinde ve ahşap kirişlemelerde is bulunmaktadır. Yapının pencere ve kapı doğramaları bakımsızlıktan, hava koşullarından ve malzeme ömründen ötürü yok olmuştur. Pencere önündeki parmaklıklar paslanmış ve kullanılamaz hale gelmiştir (şekil 10).

Şekil 10. Sinagog Yapısındaki Bozulmalara Örnek

Şekil 10. Sinagog Yapısındaki Bozulmalara Örnek (Devamı)
