Citation: Büyüköztürk, E. & Oral, M. (2020). İşlev değişikliğinin kamusal bir alan üzerine etkileri: Osmaniye Rahime Hatun Meydanı örneği. *Journal of Social and Humanities Sciences Research*, 7(51), 610-625.

İŞLEV DEĞİŞİKLİĞİNİN KAMUSAL BİR ALAN ÜZERİNE ETKİLERİ: OSMANİYE RAHİME HATUN MEYDANI ÖRNEĞİ

THE EFFECTS OF FUNCTION CHANGE ON A PUBLIC SPACE: THE CASE OF OTTOMAN RAHİME HATUN SQUARE

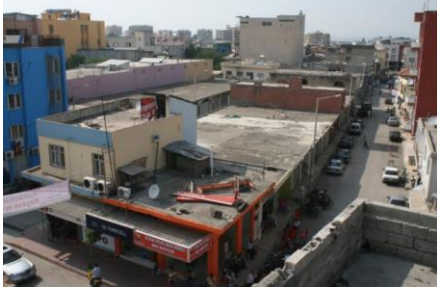
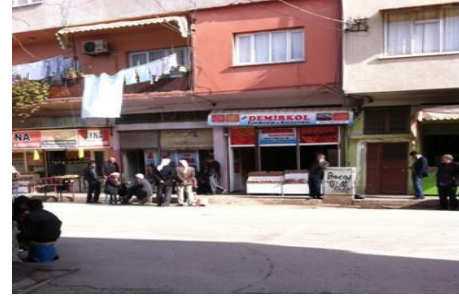
Şekil 3.6. Osmaniye Fıstıkçılar Çarşısı-2008
(Belediye arşivi, 2012)

Şekil 3.7. Osmaniye Fıstıkçılar Çarşısı-2008
(Belediye arşivi, 2012)

Şekil 3.6 ve 3.7'de görüldüğü gibi bu alanda yoğun bir ticaret aksı vardı. Fıstıkçılar çarşısının merkez çarşıya bakan kısımlarında fıstıkçılık dışında farklı işlevlerin yapıldığı görülmektedir. Ara kısımdaki tüm dükkânlar ise fıstıkçılık işlevine hizmet etmektedir.

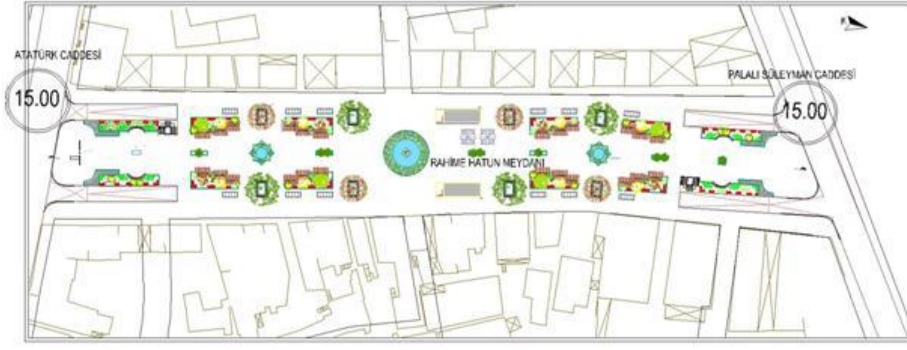
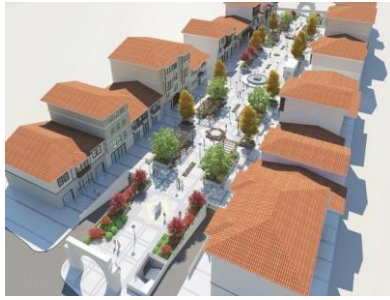
Şekil 3.9. Rahime Hatun Meydanı Planı

Osmaniye Belediyesinin, çalışma alanı için 2009 yılı Ağustos ayında aldığı kamulaştırma kararı, 2011 yılında eyleme dönüşmüştür. Zemin katta meydan, bodrum katta yer altı otoparkı olarak hazırlanan proje alanı 6.354 metre karedir. Proje kapsamında, iki yatay aksta bulunan elli adet fıstık dükkanının yıkımı gerçekleştirilmiştir (Şekil 3.9,10,11), (Osmaniye Belediyesi Arşivi,2012).

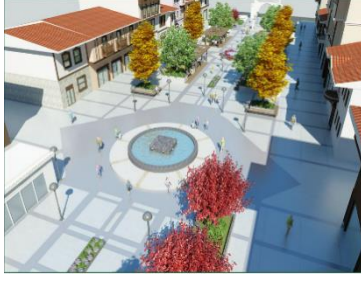
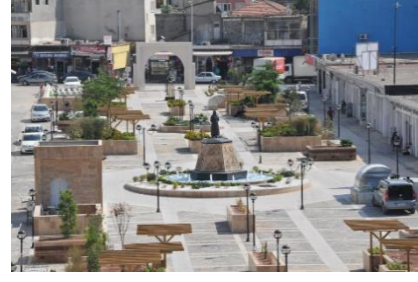
Şekil 3.13. Rahime Hatun Anıtı Konumu

Rahime Hatun Meydanı'nın açılış tarihi 7 Ocak 2012'dir. Meydan ismini Osmaniye'nin düşman işgalinden kurtuluşunda şehit düşen milli mücadele kahramanı Rahime Hatun'dan alır. Daha önce İl Özel İdaresi bahçesinde bulunan Rahime Hatun Anıtı, bu meydana taşınmıştır. Anıt, meydanın orta noktasına konulup, odak noktası haline gelmiştir (Şekil 3.13,14,15.).

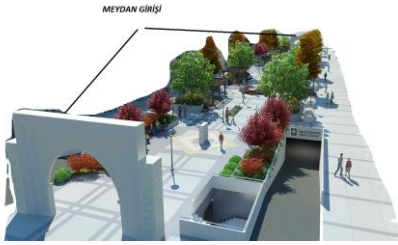
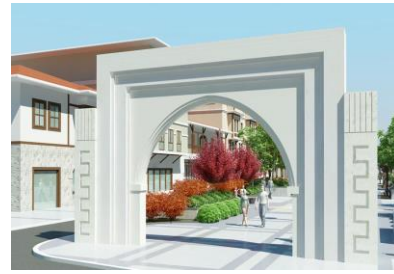
Şekil 3.16. Meydan Girişleri (Belediye arşivi,2012)

Meydana giriş, Atatürk Caddesi ve Palalı Süleyman Caddesi üzerinden sağlanmaktadır. Meydana giriş aksları araç trafiğini soyutlamak ve yönlendirmek için ortalama 3.5 m. bantlar ile tasarlanmıştır (Şekil 3.16,17).

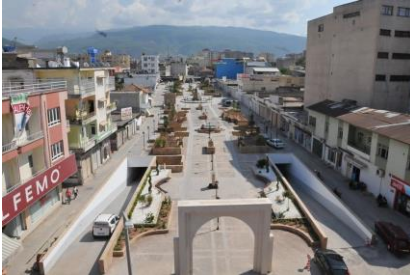
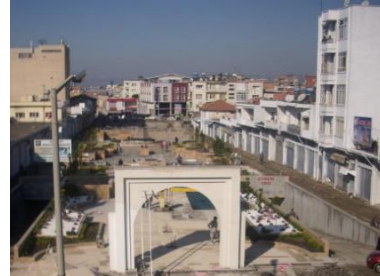
Tasarım alanındaki kentsel donatılar (havuzlar, banklar, çiçeklikler, üst örtüler, aydınlatma elemanları, çöp kutuları vs.) kentteki sürekliliğe göre konumlanmıştır (Şekil 3.18,19).

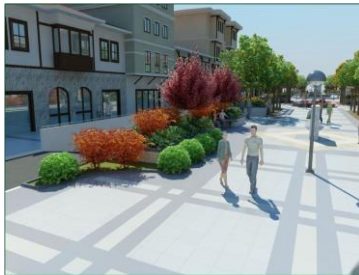
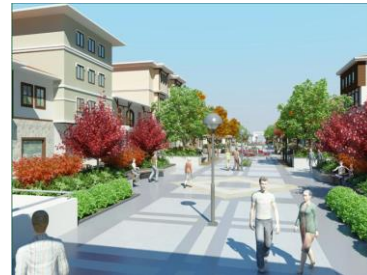
Yaya ulaşımı: Alan içindeki yapı adalarını çevreleyen yollarda yaya ulaşımı irdelenmiştir. Çalışma alanında, meydan çalışmasından önce yayaların kontrollü geçişi için herhangi bir yaya geçidi bulunmamaktaydı. Meydan çalışmasından sonra da bu durumun değişmediği tespit edilmiştir. Meydan, kentin her yönünden gelen yaya akışını bünyesine toplayıp dağıtabilecek kurguya sahip değildir. Meydan ve çevresinde herhangi bir yaya arteri bulunmamaktadır. Bundan dolayı yayalar meydana dahil olmakta zorlanmaktadır. Tasarım alanındaki kentsel donatıların belli bir sürekliliğe göre konumlanmış olması meydan içerisinde yaya akışını kolaylaştırmıştır (Şekil 3.23,24).

Şekil 3.23. Rahime Hatun Meydanı Projesi- alan İçerisinde Yaya Akışı (Belediye Arşivi,2012)

Şekil 3.24. Rahime Hatun Meydanı Projesi- Alan İçerisinde Yaya Akışı (Belediye Arşivi,2012)

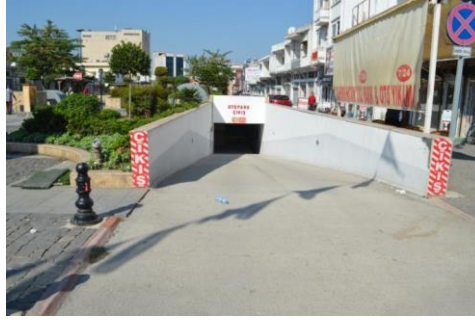
Şekil 3.28. Rahime Hatun Meydanı Yer Altı Otoparkı Rampası

Meydan planında bulunan otopark rampasının duvarlarının meydanı dört bir taraftan kuşatması, meydana erişimi kısıtlamaktadır. Her biri otuz metre uzunluğunda olan bu rampalar, meydanın büyük bir bölümünü işgal etmektedir (Şekil 3.28).

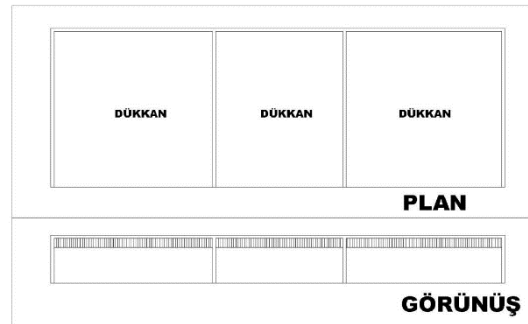
Şekil 3.31. Tek Katlı Ticaret Yapıları Plan ve Cephe Şemaları

Ticaret Yapıları: Çalışma alanı içinde, Atatürk Caddesi ve P. Süleyman Caddesi üzerinde yoğun ticaret yapı stoku bulunmaktaydı. Tek başına ticaret yapıları seyrek olarak alan içine dağılmış durumda gözlenmekteydi. Alan içerisinde çoğunlukla konut ve ticaret yapıları birlikte gözlenmekteydi. Alan içindeki ticaret yapıları tek katlı olarak bulunmaktaydı. Bu tip yapılar, tek bir hacimden oluşup, ayrıca ıslak hacim mekanları bulunmamaktaydı. Genellikle bitişik nizamda olup, tek cepheliydiler. Cephelerinde camekânlı vitrin olan örnekler veya hiç cam olmayıp dışarıdan demir kepenkle kapatılan örnekler gözlenmekteydi (Şekil 3.29,30,31).

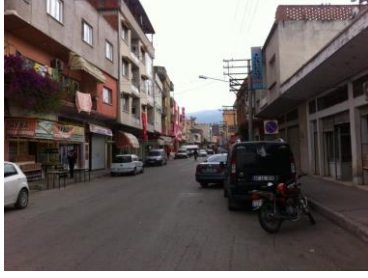
Şekil 3.32. Konut + Ticaret Yapıları

Konut + Ticaret Yapıları: Alan içerisinde çoğunlukla bulunmaktaydı. Bu yapılar 2,3,4,5 katlıydı. Dış cephe malzemesi olarak genellikle sıva + boya kullanılmaktaydı. Yapılarda, yığma ve betonarme yapım sistemi gözlenmekteydi (Şekil 3.32,33).

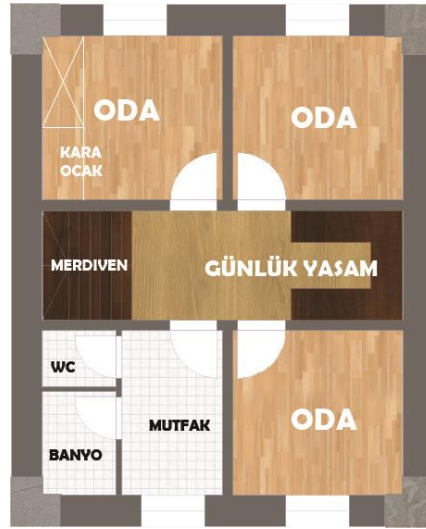
Şekil 3.34. Çalışma Alanının Genelinde Gözlenen Konut Planı

Şekil 3.34.teki plan meydan çalışmasından önce alanın genelinde gözlenen konutların işlev şemasıdır. Alanın genelinde yığma yapım sistemi kullanılmış olup, yapıların dört köşesinde L şeklinde minare taşları bulunmaktaydı. Eskiden insanlar bina yapım aşamasında bu minare taşlarının içine para atarlarmış. Bu Osmanlı halkı için bereketin işareti manasına gelmekteydi. Yapılarda dış duvar kalınlıkları 60 cm'di. Konutlarda ıslak hacimler bir arada bulunmaktaydı ve wc ve banyoya mutfaktan geçiş sağlanmaktaydı. Konut girişi günlük yaşamın geçtiği bir alandı ve bu alandan odalara dağılım sağlanmaktaydı.

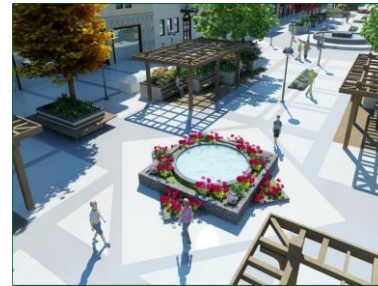
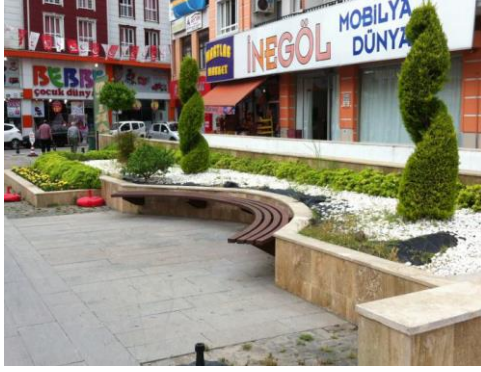
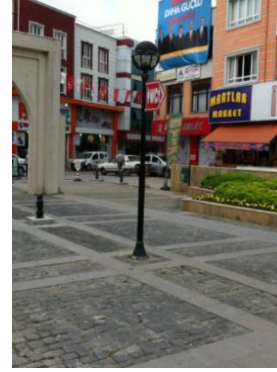
Meydan içerisinde yalınlık ve ulaşılabilirlik dikkate alınarak, iyileştirilmiş mekanlar geliştirilmiştir. Kent merkezinde yetersiz olan yeşil alan, meydan içerisinde kısmen de olsa arttırmaya çalışılmıştır. Kentsel donatıların meydan içerisinde aynı dil ve kurguda olmasına özen gösterilmiştir.

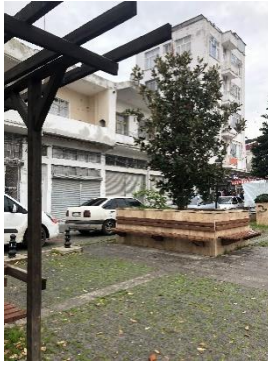
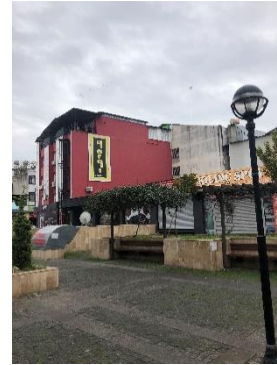
Çalışma alanı, Osmaniye ilinde eskiden ticaret işlevinin yoğun olduğu bir noktada bulunmaktadır. Alanda 2012 yılına kadar yer fıstığı ticareti yapılmıştır. Osmaniye halkı için önemli geçim kaynağı olan yer fıstığı ticaretinin büyük bir kısmı, günümüzde Rahime Hatun Meydanı olan bu alanda yapıldı. Rahime Hatun Meydanı projesinde, meydanı kuşatan diğer iki aksın da tasarımı yapılmıştır. Hazırlanan projeye göre meydanın çevresindeki yapılar, onarım yapılarak iyileştirilmek istenmiştir. Böylece turistlerin ilgisini çekecek bir alan ortaya çıkarmak hedeflenmiştir. Fakat hazırlanan projeye uyulmayıp, bu iki aks olduğu gibi bırakılmıştır. Eski işlevlerini devam ettirmeleri beklenmiştir. Fıstık dükkanlarına araç girişi lazımdır. Meydan bu girişi tamamen kapatarak buna engel olmuştur. Bu dükkanların planı fıstık ticaretine uygun planlandığı için yeni bir işleve uygun değildir. Böylece geriye kalan dükkanlar da kapanmış, kullanılmaz hale gelmiştir. Kullanılanlar ise artık fıstık dükkanı değildir. Şu anda meydan etrafındaki birçok işyeri Şekil 3.39, 40, 41 ve 42'de görüldüğü gibi depo olarak kullanılmaktadır. Kullanılanlar ise meydana hizmet vermemektedir. Meydan planlandığı gibi turistlerin ilgisini çeken bir alana dönüştürülemedi aksine kullanılmayan bir alan haline gelmiştir.

Şekil 3.39. Rahime Hatun Meydanı -2019

Şekil 3.40. Rahime Hatun Meydanı -2019
