Kentsel Dönüşüm Sırasında Maruz Kalınan Asbestin İş Sağlığı ve Güvenliği Yönünden Değerlendirilmesi

Assessment of Asbestos Exposure During Urban Transformation from the Perspective of Occupational Health and Safety

The primary goal of this study is to identify and recommend the necessary measures to prevent asbestos-related harm during the demolition and renewal of buildings classified as risky according to the Urban Transformation Law. This study, which takes into account occupational health and safety principles, analyzes the asbestos test results from a total of 25,396 samples taken from 16,597 buildings planned for urban transformation in various provinces of Turkey, primarily in Istanbul. The types and proportions of materials containing asbestos were identified, highlighting the precautions that should be taken during the urban transformation of old buildings.

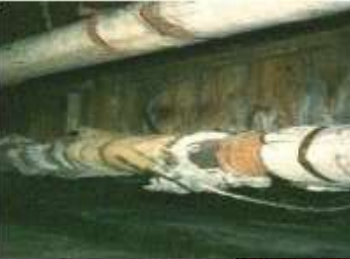
Boru İzolasyonunda Kullanılan Asbest

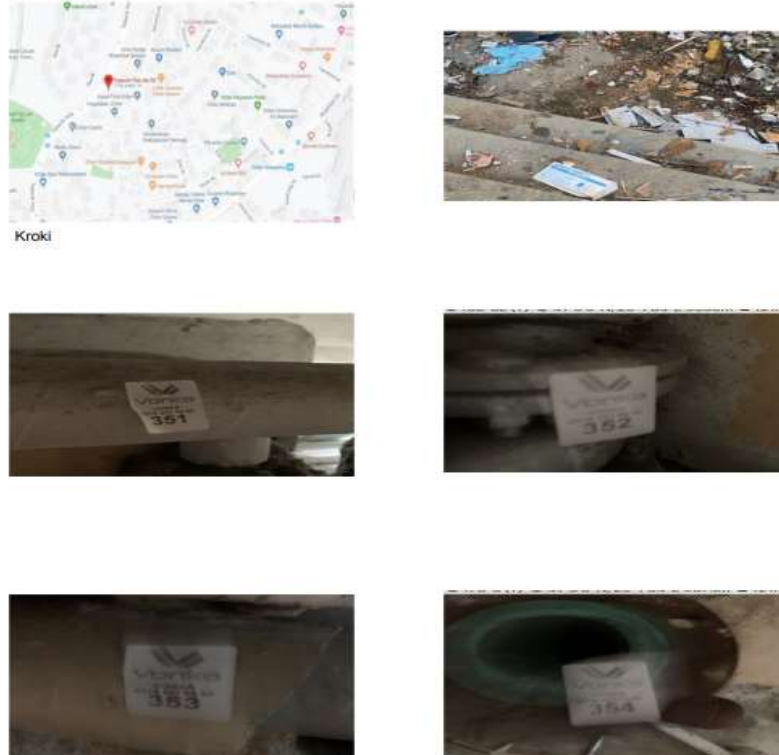
Rapor içeriğinde numune alınan malzemelerin görselleri Şekil 9'daki gibi gösterilmektedir.

Şekil 9. Numune alınan malzemelere ait görseller

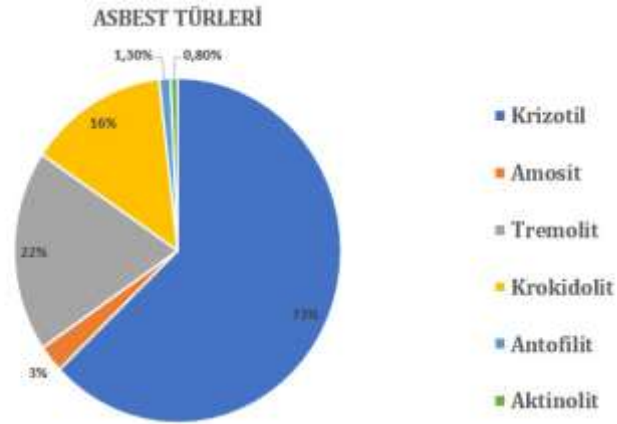
1312 adet asbestli numunenin %73'ünde Kriozil türünde asbest bulunmaktadır. %22'sinde Tremolit asbest, %1,3'ünde Antofilit asbest, %3'ünde Amosit asbest, %16'sında Krokidolit asbest ve %0.8'inde Aktinolit asbest bulunmaktadır.

Dünyada çıkarılan asbest türlerinin yaklaşık %95'i kriozil asbesttir. Çalışmamızda incelenen test sonuçlarında da %73 oranla en fazla görülen asbest türü kriozil asbest olduğu Şekil 12'de gösterilmiştir.

Şekil 12. Asbest türleri yüzdesi

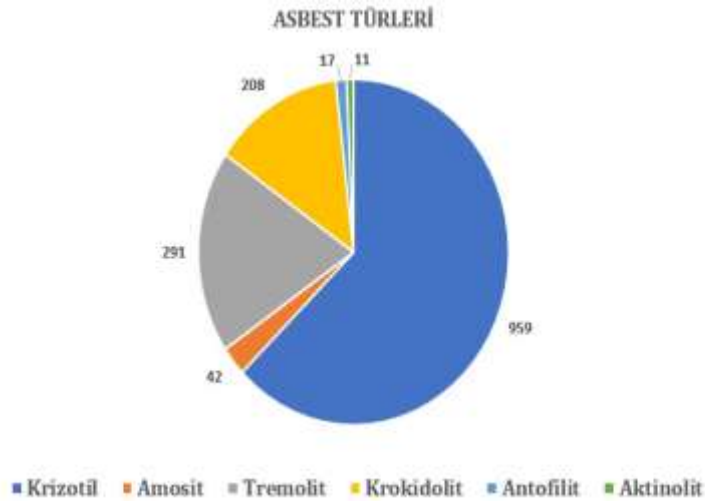
1312 adet asbestli numuneden 959 adetinde Kriozil Asbest, 42 adetinde Amosit asbest, 291 tanesinde Tremolit asbest, 208 tanesinde Krokidolit asbest, 17 tanesinde Antofilit asbest ve 11 tanesinde Aktinolit asbest rastlanmıştır. Bazı numunelerde birden fazla asbest türünün varlığı tespit edildiği Şekil 13'de verilmiştir.

Şekil 13. Asbest türleri

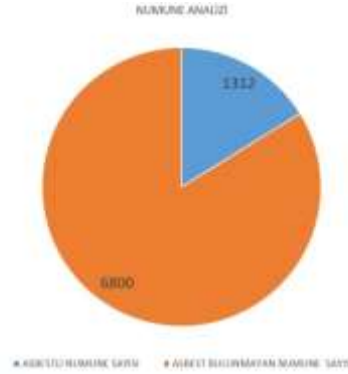
Asbest envanter raporlarında yapılan inceleme sonucuna göre asbest bulunduğu tespit edilen 466 adet yapıdan alınan numune sayıları ve bu numunelerden asbest bulunma miktarının analizi sonucu Şekil 14'de belirtilmiştir. Toplam alınan 8112 adet numuneden 1312 tanesinde asbest bulunmaktadır. 6800 adet numunede asbeste rastlanmamıştır.

Şekil 14. Asbest bulunan yapılardan alınan numune analizleri
