Research Article /Araştırma Makalesi  
10.5281/zenodo.14020372

## Sivas – Yıldızeli Pamukpınar Köy Enstitüsü Yerleşkesi<sup>1</sup>

### Sivas – Yıldızeli Pamukpınar Village Institute Campus

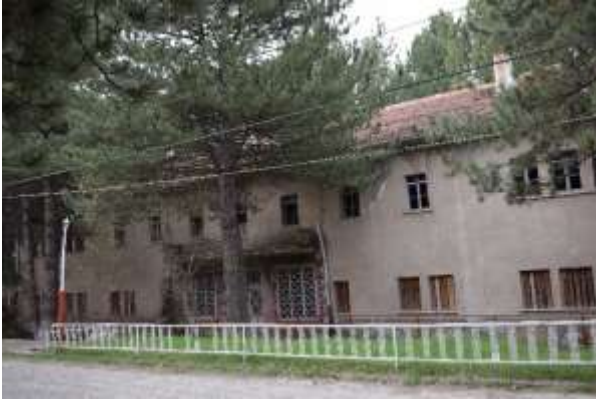
**Fotoğraf 1:** Pamukpınar Köy Enstitüsü Okul Binası

Okul, günümüzde kullanıma kapalı olup atıl vaziyettedir. Yapı üzerinde herhangi bir inşa kitabesi yada tabelası bulunmamaktadır. Doğu-batı doğrultuda dikdörtgen bir plana sahip yapının inşasında kesme taş, moloz taş, tuğla (ateş tuğlası) ve beton malzemeler bir arada kullanılmıştır. Zemin üzerine tek katlı olarak inşa edilen yapı, merkezdeki bir koridorun kuzey ve güneyine sırlanan birimlerden oluşmaktadır. Binanın doğu cephesi, zemin katın koridoruna açılan bir kapı ile birinci katın koridorunu aydınlatan yan yana dikdörtgen formlu iki pencere açıklığına sahip olup, oldukça sade bırakılmıştır. Yapının güney cephesi merkezde koridora açılan bir giriş kapısı ile zemin kata ait 20, birinci kata ait 22 adet pencereye sahiptir. Zemin katın giriş kapısının hemen üzerinde yer alan yan yana iki adet birinci kat pencereleri diğerlerinden daha uzun dikdörtgen formda olup, cephede yer alan diğer 40 pencere açıklığı birbirinin aynıdır. Bu pencereler beşerli gruplar halinde yerleştirilmiş olup, içeride dört sınıfı aydınlatmaktadır.

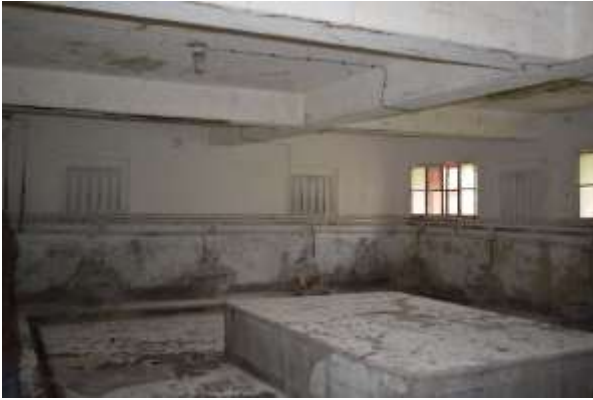
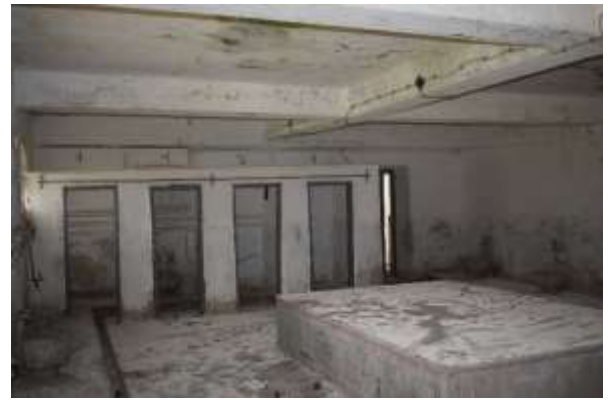
**Fotoğraf 27 ve 28:** Pamukpınar Köy Enstitüsü Hamamı-Sıcaklık

Hamamın sıcaklığı doğu-batı doğrultuda dikdörtgen bir alan olup aydınlatması yalnızca kuzey duvarına açılmış yatay dikdörtgen formlu üç pencere ile sağlanmaktadır<sup>2</sup>. Sıcaklığı dört yönde dolaşan sekiler ve bu sekilerin üzerine yerleştirilmiş beton kurnaların yanı sıra merkezde dikdörtgen formlu beton göbek taşı da bulunmaktadır. Sekilerin hemen önünde zemine açılmış su oluğu yer alır. Sıcaklığın doğusunda giriş kapısının hemen kuzeyinde yan yana sıralanmış ve sonradan eklendiği açıkça belli olan bölmeler yer almaktadır. Toplamda dört bölmenin üçü yıkanma-duş alanı iken biri tuvalet olarak kullanılmıştır. Duş alanlarından ikisinde hamamın beton kurnalarından bulunmaktadır. Hamamın sıcaklık ve soyunmalık mekanlarının güneyinde yer alan ve bu mekanlarla herhangi bir bağlantısı bulunmayan bölümlere geçiş, doğu cephede yer alan kapı açıklığı ile sağlanmaktadır. Kapıdan geçilerek ulaşılan ilk mekan, doğu-batı doğrultuda dikdörtgen bir alan olup, batısında ve güneyinde birer açıklığa sahiptir. Güneyindeki açıklık ile zemin kotu daha aşağıda bulunan ve marangozhanenin doğu cephesine sonradan eklenen birime geçilmektedir. Batı duvarında bulunan açıklık ise hamamın sıcaklığı boyunda uzanan doğu-batı doğrultuda ince uzun bir dikdörtgen mekana geçit vermektedir. Bu dikdörtgen mekanın işlevi kesin olarak bilinmemekle birlikte hamama ait depolama mekanı olma olasılığı dışında başka herhangi bir işlev yüklenmesi mümkün görünmemektedir.
